Töö koostaja: Tallinna Ülikooli Ökoloogia keskus

## Loode-Eesti jõgede puhkemajanduslikul eesmärgil kasutatavuse uuring

Töö tellija: MTÜ Lääne-Harju Koostöökogu

Tallinn, oktoober 2021

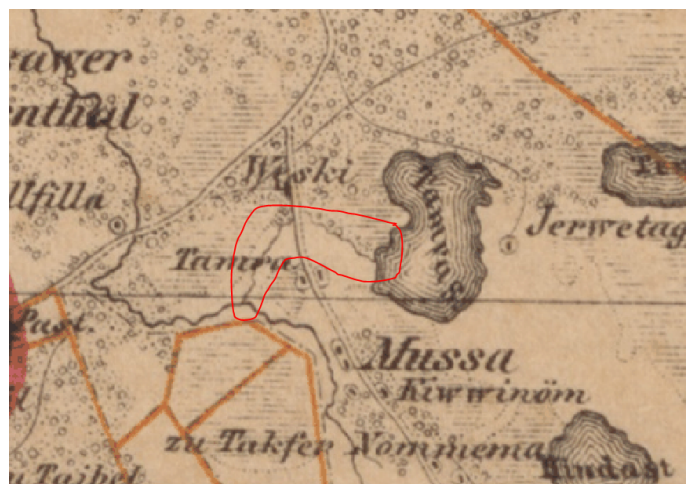
Joonis 3.4. Veski jõe kulg Veski järvest Nõva jõkke 1884. aasta Schmidt Eestimaa kaardil (Allikas: Maa-amet).

Jõgi on kogu pikkuses sirgendatud ja süvendatud ning algupäraseid looduslikke lõike ei ole säilinud (Järvekülg, 2015). Tuginedes 1884. aasta Schmidt Eestimaa kaardile, võib suurem osa Veski jõe sängist olla kunstlikult rajatud, sest nimetatud kaardil suundub Veski järvest algav vooluveekogu Nõmmemaa küla põhjaserval lõunasse ning suubub Musa raba põhjaserval Nõva jõkke (Joonis 3.4). Veski järve praegusesse asukohta vooluveekogu märgitud ei ole. Mõningates sirgetes lõikudes on jõgi tänapäevaks hakanud lookeid moodustama ning omandanud seega küllalt looduslähedase ilme. Sellised lõigud on näiteks allpool Nõmmemaa küla,

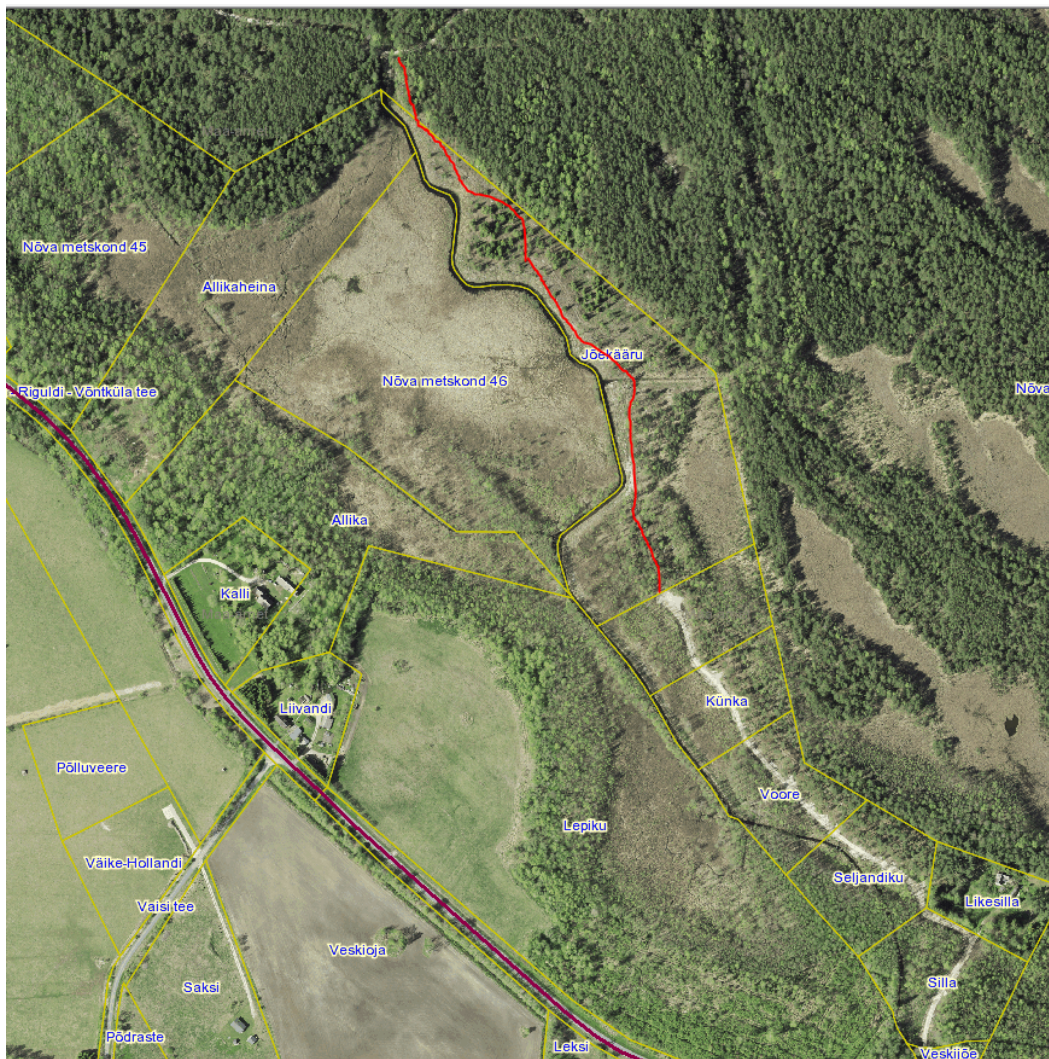
Joonis 3.5. Seljandiku detailplaneeringuga ette nähtud jalgrada Vesikijõe ääres (punane joon) (Aluskaart: Maaamet).

Jõe ääres kulgevate uute matkaradade rajamiseks olemasolevate radade baasil potentsiaali ei ole, kuna sobilikud rajalõigud puuduvad. Kui Vaisi külas Likesilla tee ja Lepaaugu tee vahele rajatakse ja jäetakse avalikku kasutusse Seljandiku detailplaneeringuga ette nähtud jalgrada (Aedviir, 2018), mis kulgeb 2017.–2018. aastal süvendatud jõelõigu kõrval (Joonis 3.5), siis saaks tekitada võimaluse liikuda jõe ääres jalgsi peaaegu selle suudmest kuni Vaisi küla keskuseni.

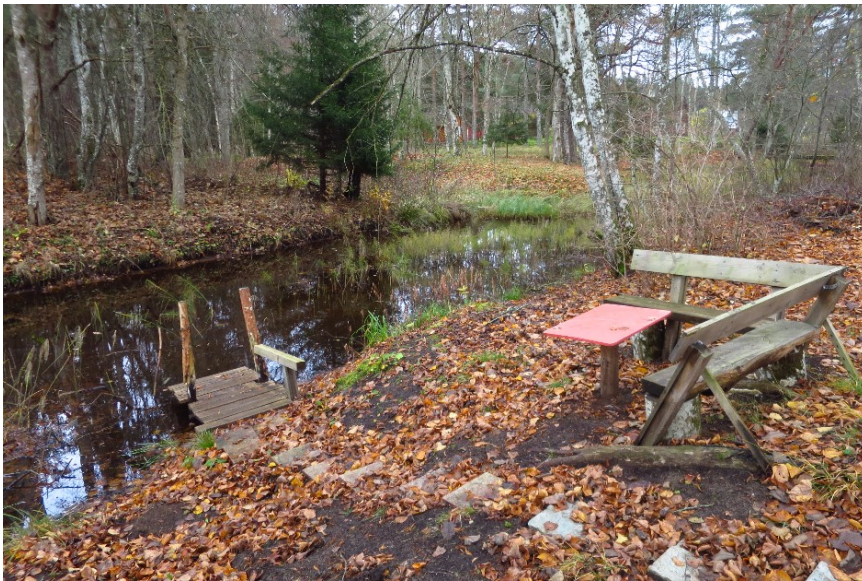
Joonis 3.6. Redeliga vetteminemissild ja puhkekoht Vaisi külas.

Jõgi on madal ja veevaene, mistõttu ei sobi suplemiseks. Vaisi külas on jõe ääres veskipaisu paisutusallas avalikult ligipääsetaval maal redeliga vetteminemissild (Lisa 1, nr. 5), mis viitab, et vähemalt seal jõge enda kastmiseks siiski kasutatakse (Joonis 3.6). Kuna Vaisi küla on ainus tihedam asustusüksus, mida jõgi läbib, siis jõe suplemisvõimaluste arendamiseks olulist põhjust ei ole.

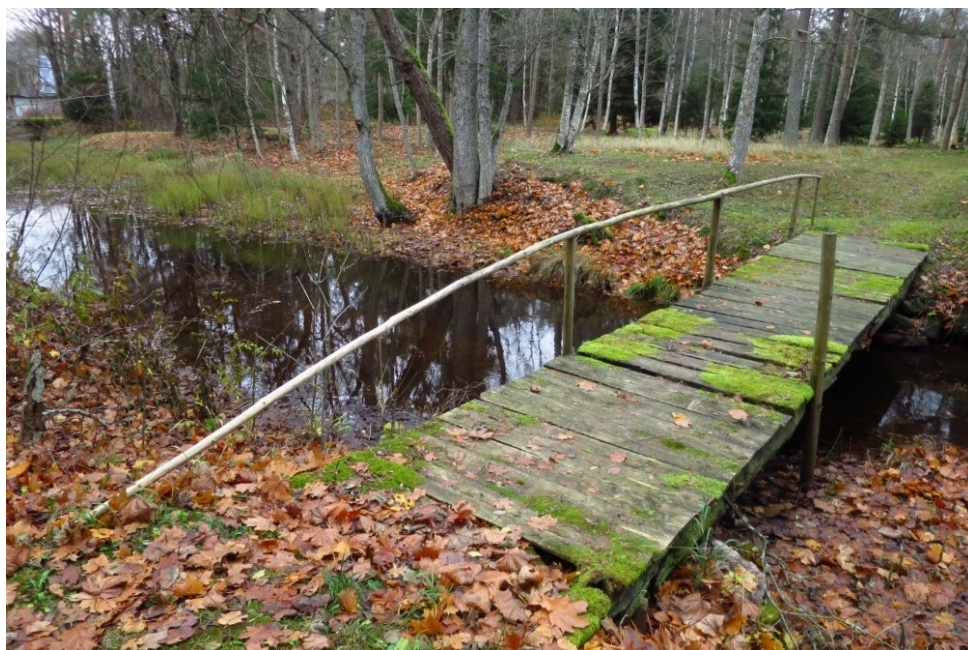
Joonis 3.9. Amortiseerunud jalakäijate sild Vaisi külas.

Jalakäijate või muidu madala liiklusintensiivsusega sildu, millele võiks omistada rekreatiivse väärtuse passiivseks puhkamiseks võimaluste pakkumise läbi, Veski-õjel ei leitud. Sellised oleksid sillad, mille funktsioon oleks lisaks ülepääsu tagamisele ka turvalise ja mugava jõe vaatlemise võimaldamine. Sellist võimalust pakuvad sillad, kus ilma jõkke kukkumist kartmata on võimalik käsipuule nõjatuda ja jõge vaadelda. Vaisi küla keskkuses on üle Veski-õgi küll üks puidust jalakäijate sild (Lisa 1, nr. 5), kuid selle laud on pehkinud ja käepide pole kunagi nõjatumiseks mõeldud olnud (Joonis 3.9.). Kuna sild asub küla keskkuses ja tõenäoliselt seda kasutatakse, siis oleks otstarbekas see uuema ja rekreatiivsema sillaga asendada. Teine koht, kuhu jõele jalakäijate silla võiks rekreatiivsetel eesmärkidel rajada, on, nagu eelnevalt kirjeldatud, jõe suudmeala (Lisa 1, nr. 1).

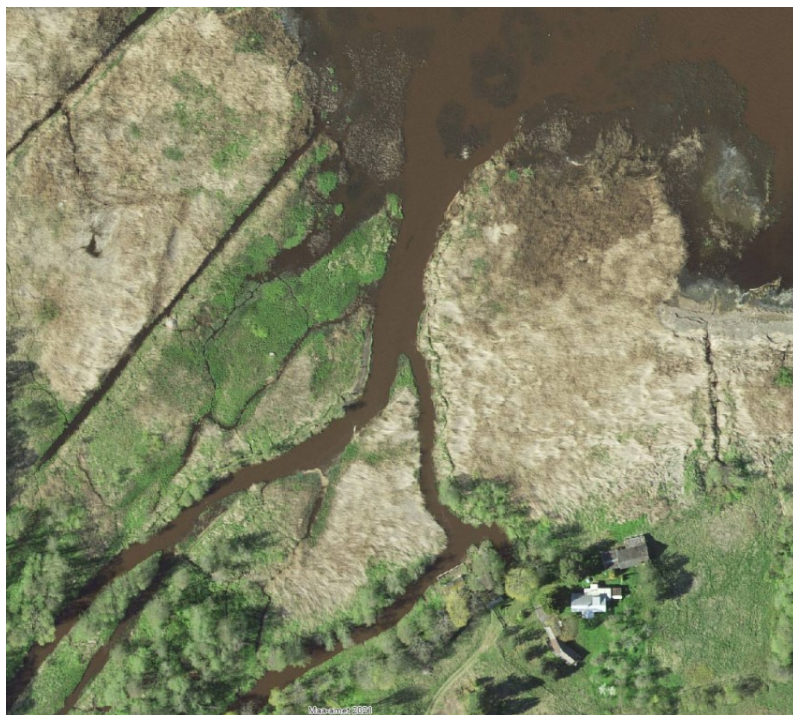
Joonis 4.3. Jõe suue asub tihedas pilliroostikus (Aluskaart: Maa-amet).

Hatu külast allavoolu on jõgi taas sirgendatud ning voolab läbi metsade kuni Vihterpalu ja Änglema küla heinamaadeni. Selles lõigus suubu jõkke vasakult kaldalt Vädama oja. Järgmine koht, kus jõe ligi pääseb, on Puuna sild Harju-Risti–Riguldi–Võntküla maantee silla juures. Seal asub jõe kõrval Puuna puhkemaja. Sillast allavoolu kuni Vihterpalu mõisani voolab jõgi Vihterpalu küla põldude vahel ning on raskesti ligipääsetav. Selles lõigus jääb jõe Vihterpalu hüdromeetriaajaam. Enne Vihterpalu teel olevat silda jääb jõest vasakule RMK telkimisplats. Sillast allavoolu voolab jõgi Vihterpalu küla majade vahel ning piirab mõisaparki. Viimane lõik kuni suudmeni kulgeb heinamaade, põõsastike ja hajuste elamukruntide vahel. Kuigi selles lõigus kulgeb jõe paremal kaldal tee, ei ole see avalikus kasutuses. Suudmest 400 m ülesvoolu hargneb jõgi kaheks, kuid vahetult enne suubumist kaks haru taas ühinevad. Jõe suue asub tihedas pilliroostikus (Joonis 4.3).

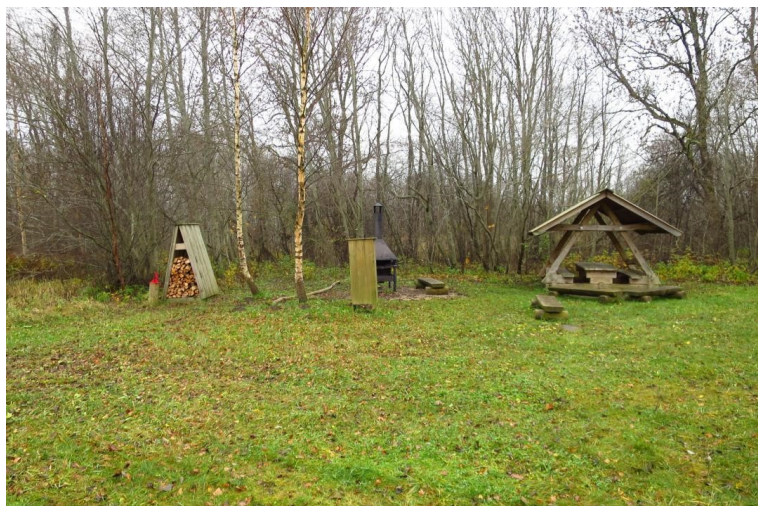
Joonis 4.8. RMK Vihterpalu telkimiskoht.

Vihterpalu silla juures asub RMK Vihterpalu telkimiskoht (Lisa 2, nr. 23), kus on olemas katusega pinklaud, lõkkease, puuriit ja kuivkäimla (Joonis 4.8). Muid väljaehitatud puhkekohti jõe ääres ei ole. Uute puhkekohtade rajamine oleks põhjendatud ainult seoses võimaliku Vihterpalu jõe veetee rajamisega ning selleks sobivad kohad on kirjeldatud alapeatükis 4.3.1. Veematkamine. Paiknemise tõttu asustusest eemal, ei omaks mõtet jõe äärde telkimis- või puhkekohtade rajamine ilma jõe veematkamisvõimaluste arendamiseta. Kui kunagi peaks realiseeruma matkarada Luigu teest põhja poole kulgeva käänulise jõelõigu kõrval (Lisa 2, nr. 7 ja 8), siis võib planeerida ühte puhkekohta ka selle lõigu juurde.

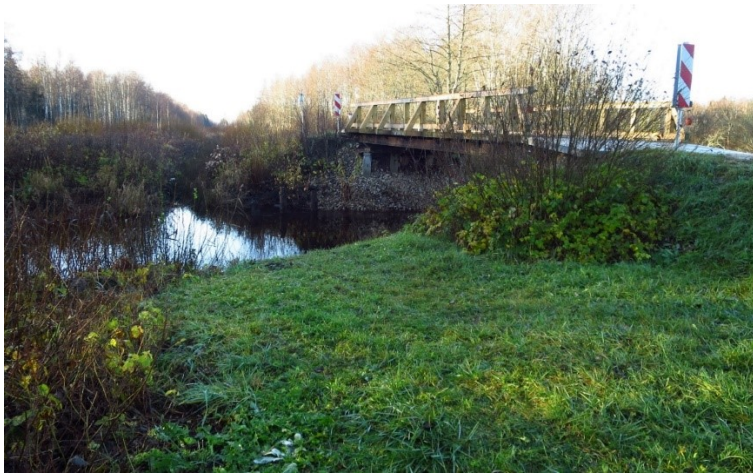
Joonis 4.9. Rekreatiivse väärtusega sild Hatu külas Soo-otsa teel.

Rekreatiivset väärtusega sillaks võib Vihterpalu jõel lugeda Soo-otsa tee silla Hatu külas (Lisa 2, nr. 17). Tegemist on küll autotee sillaga, kuid see asub madala liiklusintensiivsusega teel ja selle piirded sobivad jalakäijale neile nõjatumiseks ja jõe vaatlemiseks (Joonis 4.9). Jalakäijate sildu, mis oleksid avalikuks kasutuses, õnnestus jõel tuvastada üks – Vihterpalu hüdromeetriaama juures (Puuna ja Vihterpalu sildade vahel) asuv ripp-sild. Samas ei ole ripp-sillad passiivse puhkamise võimaluste pakkumise osas eriti head, kuna ei võimalda turvaliselt ja mugavalt jõge vaadelda.

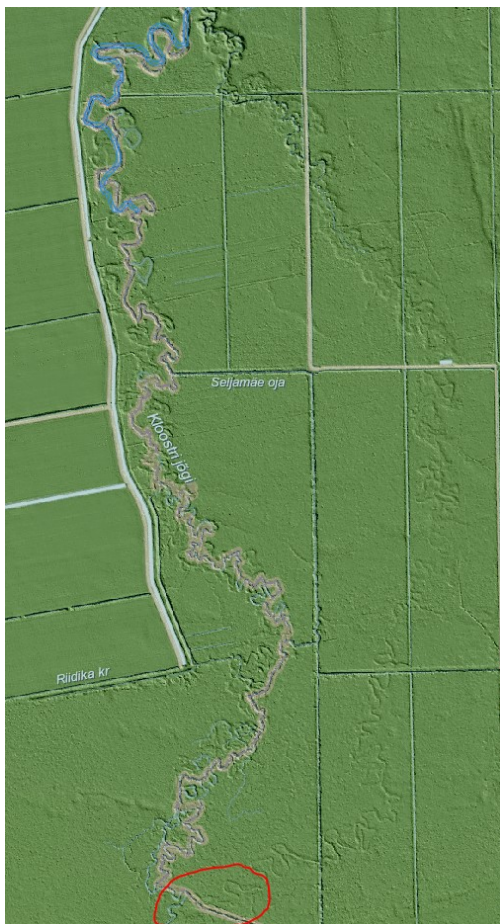
Joonis 5.3. Kloostri jõe võimaliku endise kõrvalharu lahknemiskoht reljeefivarjutusega kaardil (Allikas: Maa-amet).

Reljeefivarjutuspildilt on näha, et antud lõigus kulgeb sarnane looklev negatiivne pinnavorm ka jõest ida pool. Kusjuures selle pinnavormi lõunapoolne ots hargneb kas jõeorust või algab sellele väga lähedalt (Joonis 5.3). Pinnavormi põhjaosas on ka tänapäeval Kloostri jõkke suubuv vooluveekogu säilinud. Seega on võimalik, et kunagi voolas jõgi selles lõigus kahes harus. Kaheverstane kaart 1899. aastast seda teooriat ei kinnita – kujutatud on küll jõkke suubuvat ning sellega paralleelset voolavat lisajõe, kuid see algab jõest eemal (Joonis 5.4). Samas Nõukogude Liidu 1947. aasta topokaardil algab hargnemine jõest, mis jällegi toetab kaheharulisuse teooriat (Joonis 5.4).

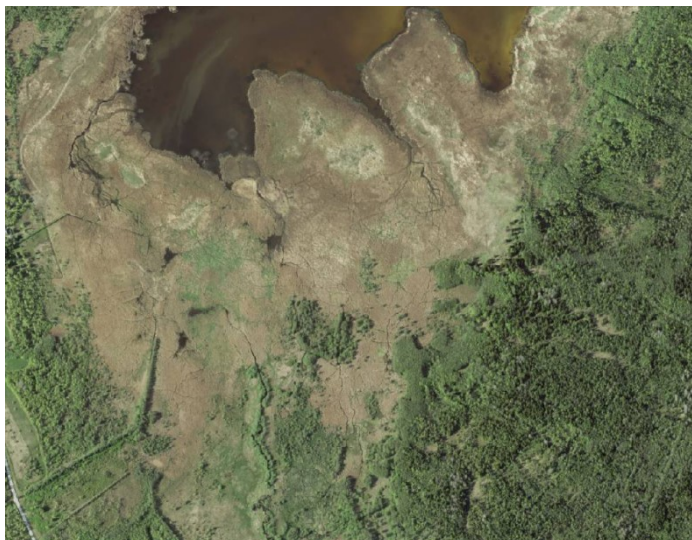
Joonis 5.6. Kloostri jõe ja Karilepa oja suudmed on tihedas roostikus, kus selged sängid puuduvad (Allikas: Maa-amet).

Edasi voolab jõgi esmalt põldude ja siis metsa ning kinnikasvavate heinamaade vahel ning viimane jõel olev sild on Laane külas Jõberna teel. Sillast ca. 800 m allavoolu hargneb jõgi veelkord kaheks – enamik vett suundub parempoolse haru kaudu taaskord Karilepa oja poole ning vasakpoolsesse, jõe looduslikku sängi, jõuab vett vähem. Hargnemiskohta pääseb mööda Padise–Kurkse–Harju-Risti maanteelt algavat kaduvat heinamaateed. See on ka viimane koht, kus jõele enam-vähem mugavalt ligi pääseb. Jõe ojaga ühendav kanal on kantud juba 1936. aasta kaardile (Joonis 5.5), kuid seda süvendati 1960ndatel poldri ehitustööde käigus. Nii Kloostri jõe kui Karilepa oja suudmeosad asuvad tihedas roostikus, kus eristuvad jõe(oja)sängid puuduvad ning vesi valgub merre läbi märgala (Joonis 5.6).

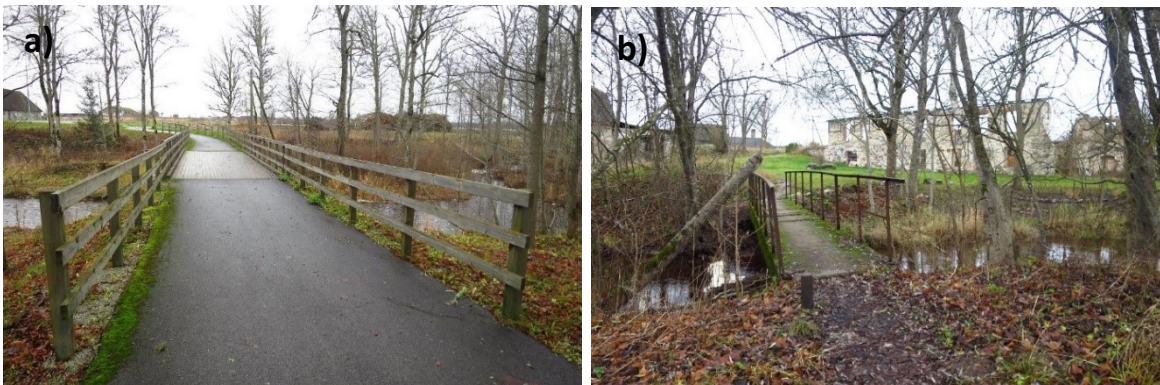
Joonis 5.10. (a) Kergliiklustee sild Padisel Keila–Haapsalu maantee kõrval; (b) jalakäijate sild Padise kunagise vesiveski juures.

Rekreatiivse väärtusega sildadeks jõel on Padisel Keila–Haapsalu maantee kõrval kulgeva kergliiklustee sild (Lisa 3, nr. 21), Padise kunagise vesiveski juures olev jalakäijate sild (Lisa 3, nr. 18), Kallaste turismitalu sillad (Lisa 3, nr. 10) ning teatud mööndustega ka Kobru külas asuv sild (Lisa 3, nr. 4) (Joonised 5.10 ja 5.11). Nagu eelnevate jõgede puhul kirjeldatud, on selliste sildade tunnuseks võimalus sillalt ohutult ja mugavalt jõge vaadelda ehk need on sõiduteest eraldatud ning neil on tugev käsipuu. Seega asub enamik sildu juba praegu välja arendatud jõeäärses puhkepiirkonnas.

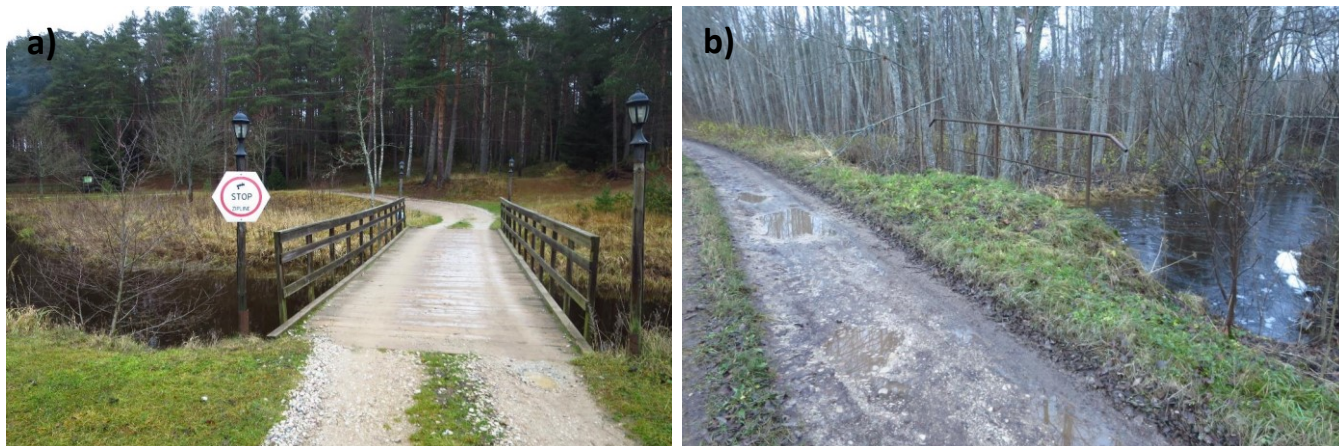
Joonis 5.11. (a) Sild Kallaste turismitalus; (b) sild Kobru külas.

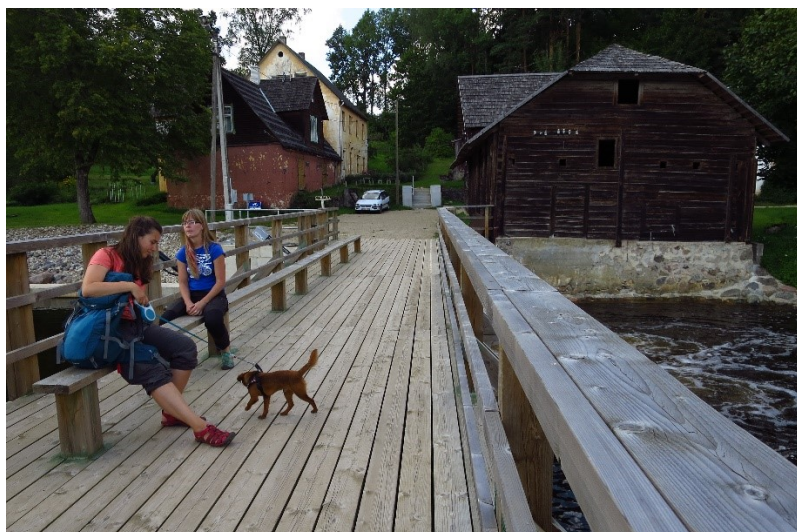
Joonis 5.12 Pinkidega jalakäijate sild Elva jõel Peedu vesiveski paisul.

Uued jalakäijate ja kergliiklejate sillad oleks põhjust rajada, kui arendatakse välja tervise- ja matkarada Padise külas jõe vasakkaldal. Võimalikult mitmekesise kasutamise huvides on soovitatav need ehitada selliselt, et nende ainus funktsioon ei oleks pakkuda pelgalt võimalust kiirelt jõge ületada, vaid lisaks ka võimalust jõge vaadelda. Selleks võib sillale rajada istumisvõimaluse. Nagu näiteks on tehtud Elva jõge ületavalt Peedu vesiveski sillal (Joonis 5.12).

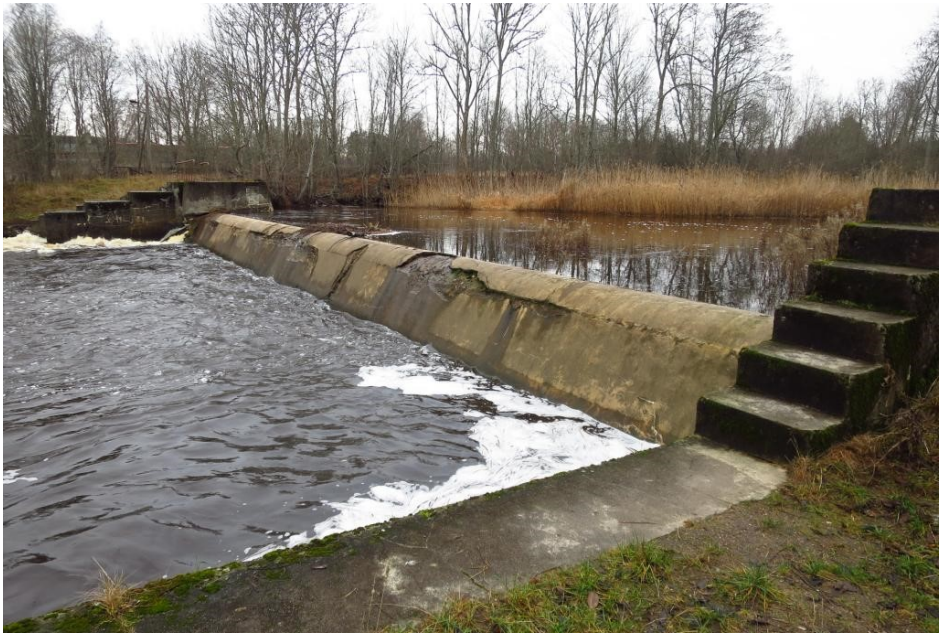
Joonis 6.3. Vanaveski pais 2020. aasta novembris.

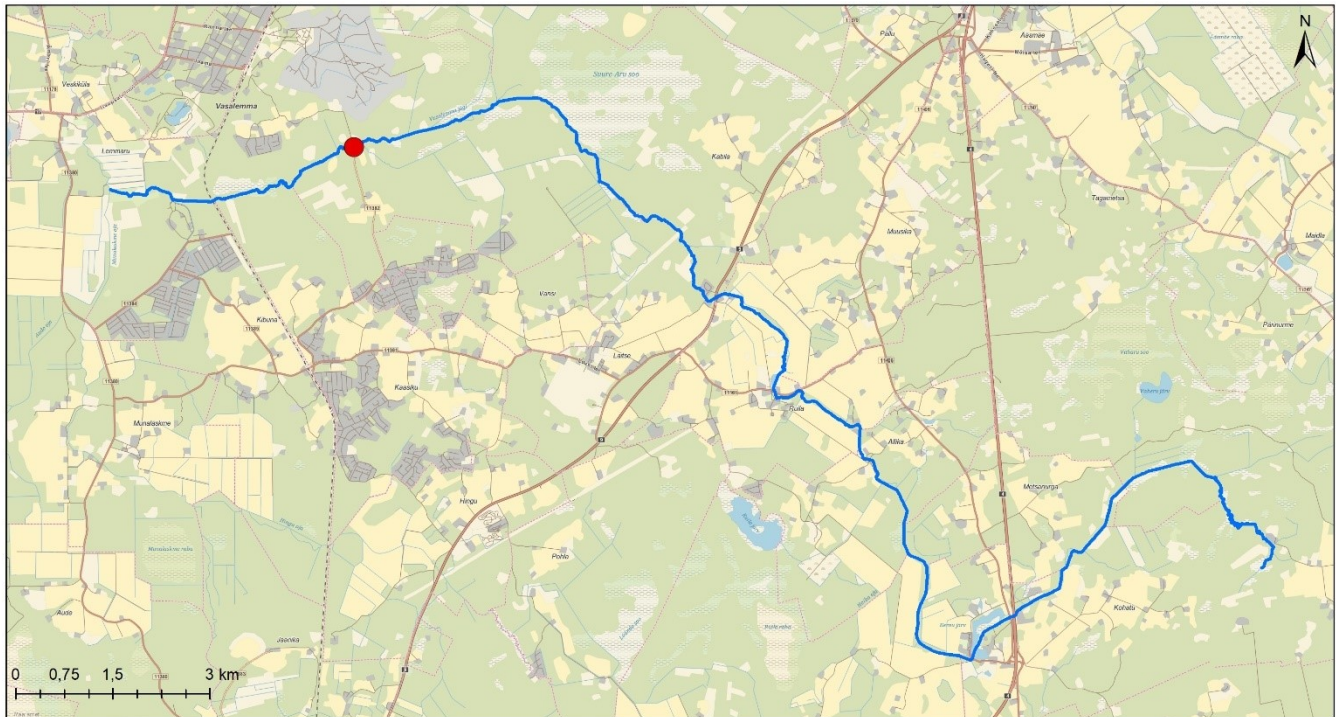
Joonis 6.4. Vasalemma jõe I veekogum ja seirekoht (Aluskaart: Maa-amet).

Vasalemma jõe veekogumis lähtest Munalaskme ojani seirati riikliku jõgede seire raames füüsikalise-keemilisi näitajaid viimati 2019. aastal Vahepere silla juures ning seisund oli väga hea (Hindrikson, 2020). Ohtlike ainete sisaldust pole veekogumis määratud. Vee-elustiku seiret tehti Vahepere silla juures samuti 2019. aastal (Pall et al., 2020). Fütobentose seisund oli väga hea, suurtaimestiku seisund hea. Taimestiku üldkatvus oli 57%. Kokku registreeriti 12 taksonit suurtaimi, sealhulgas 2 taksonit makrovetikaid ja 1 samblaliik. Enamik (8) leitud soontaimedest kuulusid kaldaveetaimede hulka, veetaimi oli vaid üks liik (kollane vesikupp). Domineeris harilik vesisammal, ohtralt oli esindatud eriviburvetikas *Vaucheria*. Suurselgrootute seisund oli hea. Dominandiks oli jõe kirpvähk. Kalastiku seisund hinnati kesiseks. Saadi 6 kalaliiki: ojasilm, forell, haug, särg, lepamaim ja võldas. Hea seisundi indikaatorliikidest esines jõeforelli ja võldast arvukalt, ojasilmu vastseid esines vaid kahesuviste isenditena, puudusid puudusid jõesilmu vastsed ja meriforelli noorjärgud. Veekogu tüübispetsiifilistest liikidest esines väga arvukalt lepamaimu, arvukalt haugi, puudusid trulling, luts ja luukarits. Särg määratleti mittetüübiomaseks liigiks. Peamiseks surveguriteks kalastiku jaoks loeti Vanaveski pais, mille tõttu jõesilm ja meriforell Vasalemma jõe keskjooksule ei saa tõusta. Paisu puitosa oli seire tegemise hetkeks küll lõhutatud ning pais formaalselt alla lastud, kuid suurvee ajal ei pääse kitsast avast enamik kalu ikkagi ülesvoolu. Kalastiku kesise seisundi tõttu hinnati veekogumi ökoloogiline seisund kesiseks ning ka veekogumi kehtiv koondseisund 2021. aasta seisuga on sellel põhjusel kesine (EELIS, 2021).

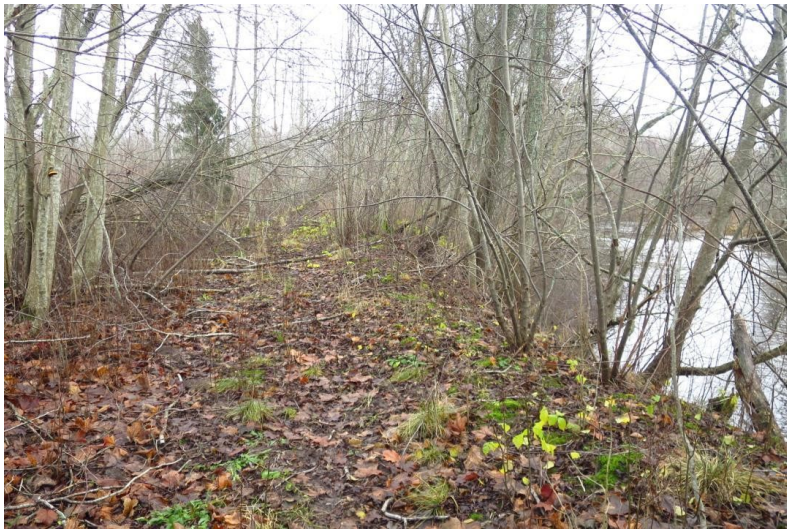
Joonis 6.8. Vanaveski–Madise teest Vanaveski sillani kulgev kaduv jalgrada.

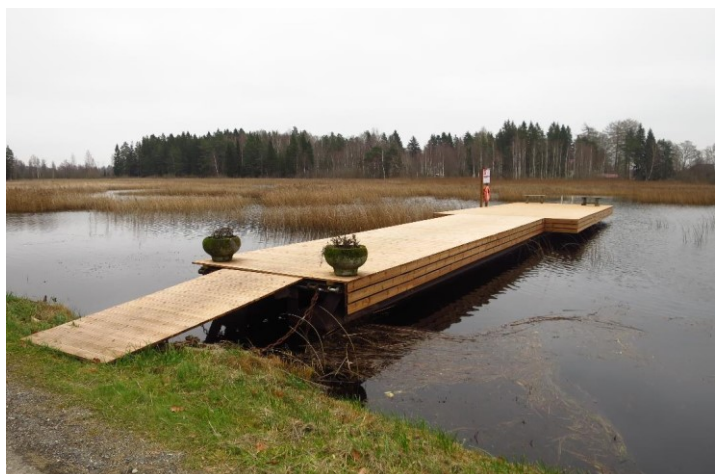
Joonis 6.9. Purre ja veeohutusstend Kernu paisjärvel mõisa ees.

Olemasolev suplemistaristu ehk purre, redel vette ja veeohutusstend on rajatud Kernu paisjärvele (Lisa 4, nr. 3) (Joonis 6.9). Tegelikult seal paisjärve praeguses seisundis supelda ei saa, kuna järv on tugevalt roostunud ning mudastunud. Järve puhastamist on aastaid planeeritud ning 2021. aastal saadi selleks ka rahastus. Samas on järve madala sügavuse tõttu kaheldud, kui suplemiseks sobivaks see pärast korrastamist muutub (Sumre, 2021). Pärast puhastamist on järv planeeritud võtta aktiivsemasse puhkeotstarbelisse kasutusse, rajades paadi- ja vesirattalaenutuse ning võimalik, et ka muid atraktsioone. Pakkuda võiks näiteks SUP-laudade laenutust. Kuna järve kõrval asub Kernu mõis ja park, siis on veekogul kompleksi osana potentsiaali kujuneda populaarseks nii aktiivse kui passiivse puhkamise kohaks.

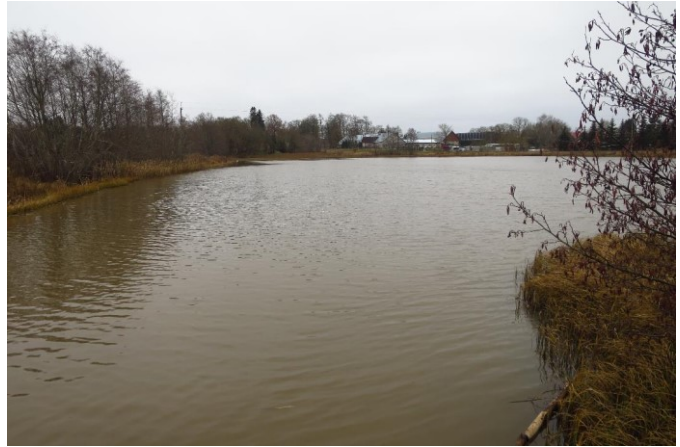
Joonis 6.10. Ruila paisjärv

Paisjärv asub Vasalemma jõel ka Ruilas (Lisa 4, nr. 24, 25) ning erinevalt Kernu järvest ei ole sellel probleeme roostumisega (Joonis 6.10). Järve ääres igasugune puhketaristu puudub, samas on järvele olemas ligipääs ning

kõrval asub küla keskus. Kuigi infokogumise käigus Saue vallavalitsusest teada ei antud, et järv oleks kohaliku tähtsusega supluskoht, siis tõenäoliselt kohalikud seal ikkagi käivad. Seega oleks järve äärde supluskoha väljaehitamine põhjendatud. Kernu paisjärvega sarnast tõmbekeskust Ruila paisjärvest tõenäoliselt kujundada ei õnnestuks, kuna toetavad atraktsioonid puuduvad. Olemas on küll mõis ja park, kuid mõisas asub kool, mitte puhketeenuseid pakkuv ettevõtte. Seega oleks paisjärvel potentsiaali pigem kohaliku tähtsusega suplus- ja ajaveetmiskohana (vt. ptk. 6.3.4. Puhkekohad ja sillad).

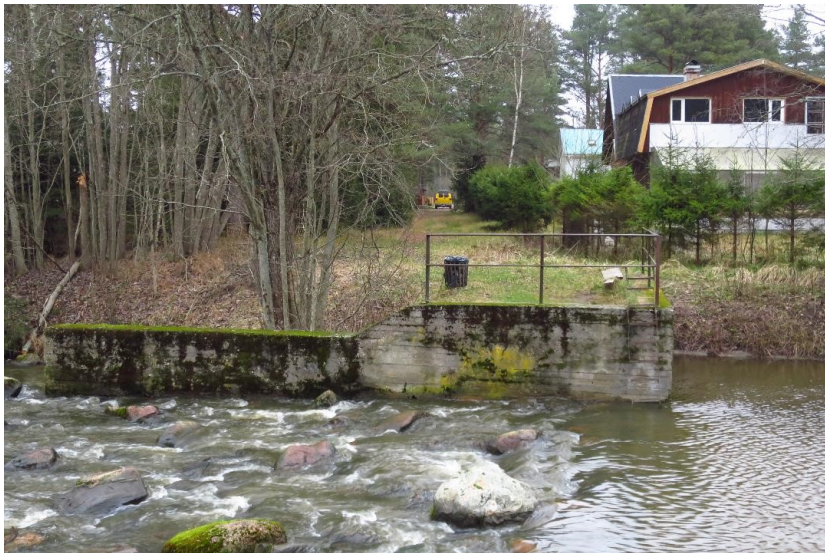
Joonis 6.11. Töökmanni paisjärve loodeserval on kaldal pink, prügikast ja redel vette.

Jõel asub veel kolmaski, Töökmanni paisjärv, kuid selle potentsiaal ujumiskohana on väike, kuna kasvab suviti tihedalt taimi täis. Samas on järve loodeserval Aasa AÜ pool järve ulatuv redel ning selle juures pink ja prügikast (Lisa 4, nr. 30) (Joonis 6.11). See viitab asjaolule, et vähemalt aiandusühistu elanikud järve tehiskärestiku poolses otsas ennast kastmas käivad. Seetõttu vähemalt Päästeameti veeohutuspüstaku paigaldamine antud kohta oleks supluskoha ohutumaks muutmiseks põhjendatud.

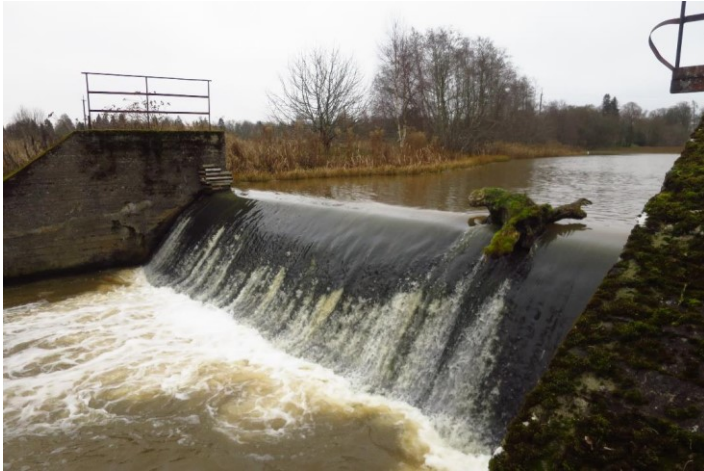
*Joonis 6.12. Ruila paisu peal ei ole silda, mistõttu paisjärve idakaldale ei pääse.*

Lisaks Kernu paisjärvele on põhjendatud pinkide, laudade ja grillimisvõimalustega puhkekoht veekogu ääres aja veetmiseks välja ehitada ka Ruila paisjärve äärde (Lisa 4, nr. 24, 25). Ruila paisjärve suuremaks puhkeotstarbeliseks kasutamiseks oleks hea rajada jalakäijate sild üle paisu. Praegu järve ligipääsetavalt läänekaldalt idakaldale ei pääse (Joonis 6.12). Supluskoha, piknikupidamise võimaluste ja jalakäijate silla arendamisega oleks võimalik kujundada järve äärde kohalikele ja lähiümbruse elanikele suunatud looduslähedane rekreatsiooniala.

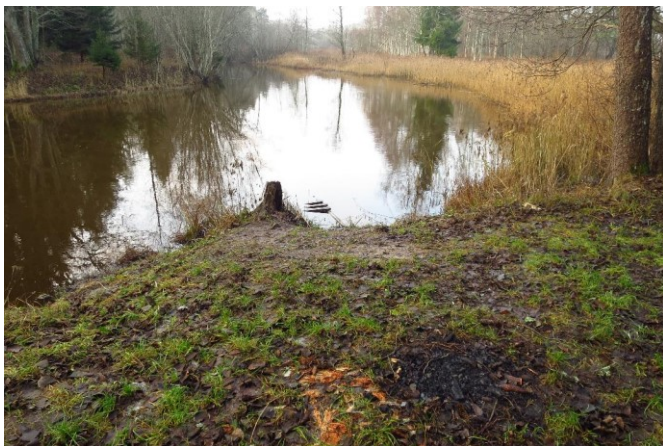
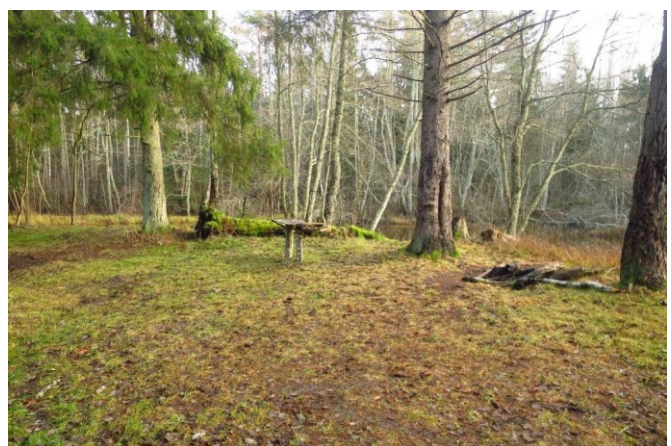
*Joonis 6.13. Isetekkelised puhkekohad jõe vasakkalda kuusikus Ämari aleviku, Veskiküla ja Maeru küla piirialal.*

Ämari aleviku, Veskiküla ja Maeru küla piirialal jõe vasakkalda kuusikus on juba praegu isetekkelisi puhkekohti vähese improviseeritud inventariga (Lisa 4, nr. 54, 55) (Joonis 6.13). Kuna seal käiakse niikuinii, siis tuleohutuse tagamiseks on põhjendatud välja ehitada korralikud puhkekohad. Et ala asub Ämari aleviku lähedal ning on looduslikult kaunis, oleks puhkekohtadel kasutajaskond olemas ka siis, kui peatükis 6.3.2 Veekogu ääres matkamine välja pakutud matkarada ei rajata.

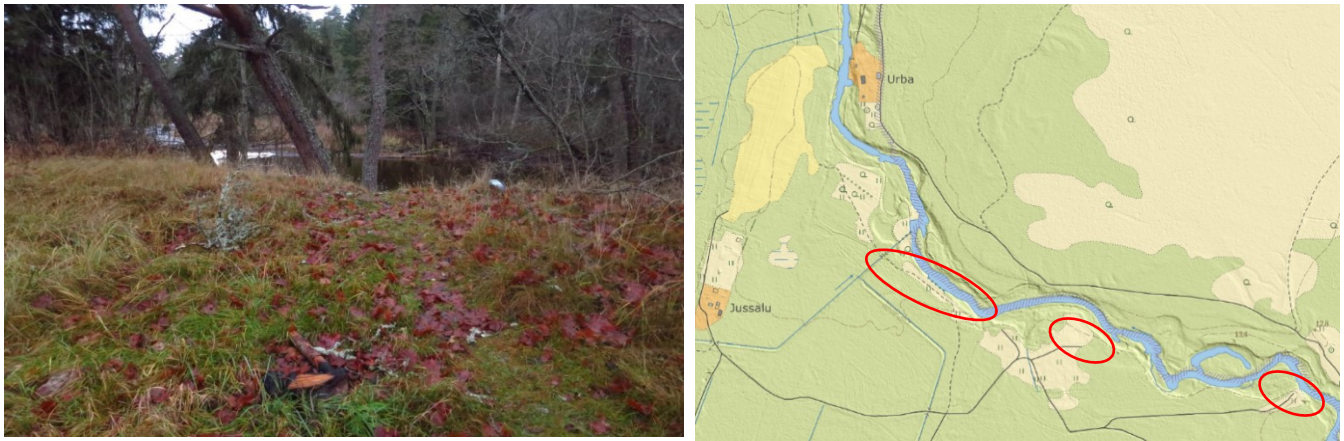
Joonis 6.14 Isetekkelised lõkkekohad jõe vasakkaldal Langa külas Guido Leiburi suusa- ja terviseradade kõrval.

Lõket käiakse jõe ääres tegemas ka Langa küla kagusopis Guido Leiburi suusa- ja terviseradade kõrval (Lisa 4, nr. 61, 63, 64) (Joonis 6.14). Tegemist on looduskauni kohaga, mistõttu soov seal privaatset pikniku pidamas käia on arusaadav. Jõe ääres kulgevale teerajale sõiduautoga ligi pääsemine on keeruline, kuna läbida tuleb kolm kilomeetrit väga suurte aukudega kruusateed. Kui tee seisukord jääb selliseks, oleks puhkekohtade väljaehitamisel suurem perspektiiv juhul, kui nendeni pääseks Vanaveski silla juurest mööda terviserada. Praegu pole see terviseraja katkendlikkuse tõttu võimalik.

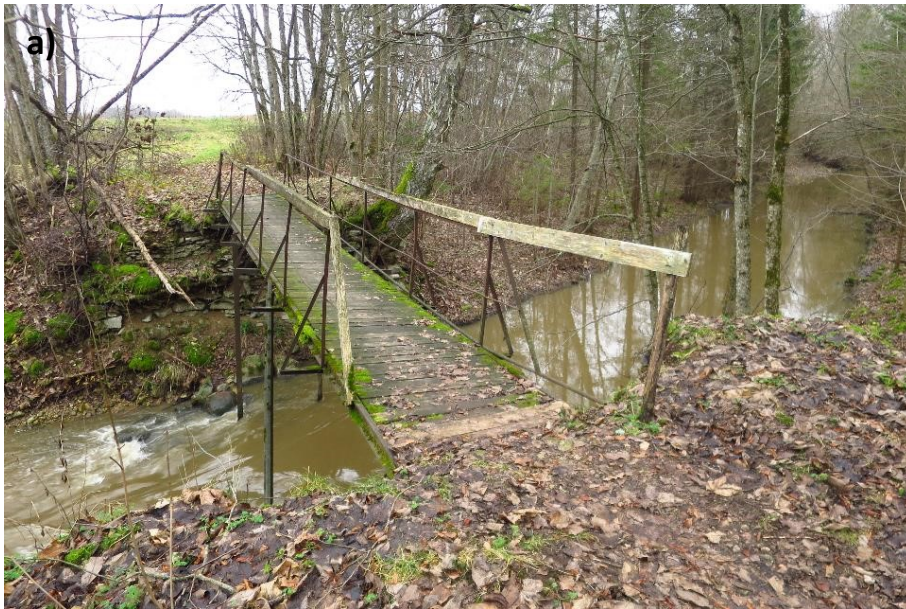
Joonis 6.16. (a) Lagunenud jalakäijate sild Ruila mõisa pargis ja (b) sillalt avanev vaade mõisa peahoonele.

Võimalikust uuest jalakäijate sillast Ruila paisu juures oli juba juttu. Lisaks tuleks uuendada Ruila mõisa pargis olevat tugevalt amortiseerunud jalakäijate silda (Lisa 4, nr. 20), millelt avaneb kena, kuigi võsastuv, vaade mõisa peahoonele (Joonis 6.16). Mujal otsene vajadus puhkemajanduslikel eesmärkidel jõe kahel kaldal asuvaid objekte uue sillaga ühendada puudub. Küll võiks Kernu paisjärve puhkeala rajamise raames ümber ehitada paisu peal oleva maantesilla (Lisa 4, nr. 9), et muuta jalakäijana sillal viibimine ja paisjärvest väljavoolava vee vaatlemise mugavamaks ja tavalisemaks.

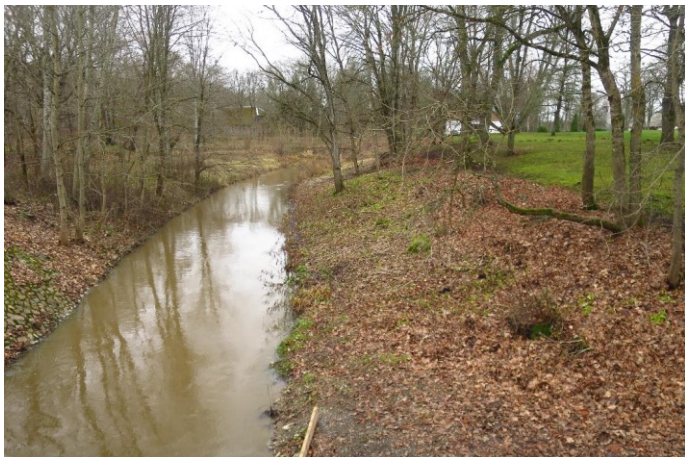
Joonis 6.17. Ruila mõisa pargi ja jõe vahele jääb ala, mida maastikul mõisapargi osana ei taju.

Ruila mõisa park (Lisa 4, nr. 19–21) piirneb samuti jõega, kuid park ei moodusta jõega ühtset tervikut. Pargiteedel liikudes on jõge küll kohati näha, kuid jõe ääres inventari ei ole ning pargist ei lähe jõeni ühtegi rada, v.a. pargi metsasemas osas jalakäijate sillani viiv rada. Nimelt on pargi ja jõe vahel looduslik põõsa- ja võsariba, mis loob mulje, et jõgi asub väljaspool pargi piire (Joonis 6.17). Võimalik, et jõe varju jätmine on tingitud asjaolust, et mõisas tegutseb kool ning ohutum on, kui lapsi miski jõe äärde ei tõmbaks. Iseenesest sobiks jõe ja pargi paremaks sidumiseks mõne jõe avaneva vaatega pingi paigutamine ning pinkide asukohtades põõsarinde harvendamine. Samuti mõne jõe kaldale viiva raja ehitamine ja näiteks kaldale paviljoni rajamine.

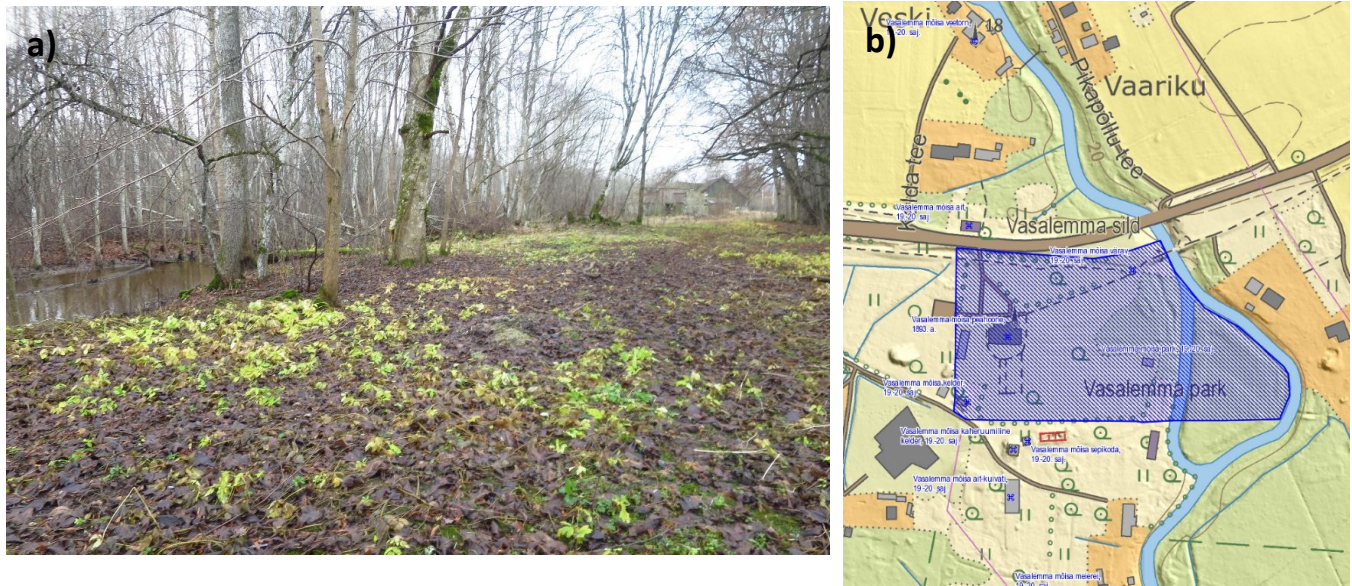
Joonis 6.18. (a) Vasalemma mõisa pargi ja jõe vahele jääb, ala, mida maastikul pargi osana ei taju, (b) kuigi pargi piirid ulatuvad fotol vasakul ääres paistvale saarele (Allikas: Maa-amet).

Vasalemma mõisa park ulatub ametlike piiride järgi jões olevale saarele, kuid tegelikkuses ümbritseb mõisapargi keskosa aed ning selle ja jõe vahele jääb ala, mida maastikul mõisapargi osana ei taju (Lisa 4, nr. 41, 42) (Joonis 6.18). Seega mõisapargi aiaga piiratud osa sees olles võib pargi paiknemine jõe ääres jääda üldse tähelepanuta. Võimalik, et pargi selline eraldamine jõest tuleneb taaskord kooli asumisest mõisas. Seda asjaolu arvestamata annaks pargile väärtust juurde selle looduses jõeni ulatuvaks kujundamine. Jõesaare pargiga sidumiseks oleks kohane rajada jalakäijate sild ja ehk ka saarele paviljon.

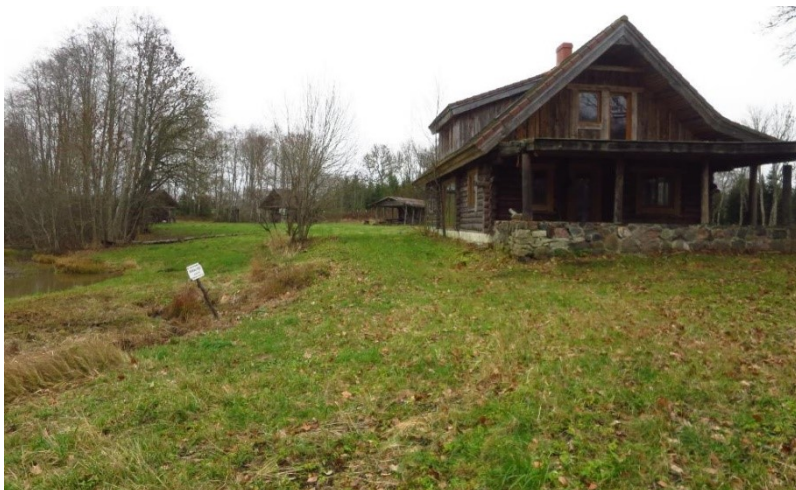
Joonis 6.19 Rehe ohvriallikas asub eramaja kõrval.

Kultuurimälestiste registris on ka Töökmanni paisjärve ääres asuv Rehe ohvriallikas (Lisa 4, nr. 29). Allikas on arvel loodusliku pühapaigana. Allikas asub elumaja vahetus läheduses (Joonis 6.19), seega selle senisest parem eksponeerimine ja viidastamine ei tule tõenäoliselt kõne alla. Praegu on allika kõrval olemas kultuurimälestisele viitav valge põhjaga silt.

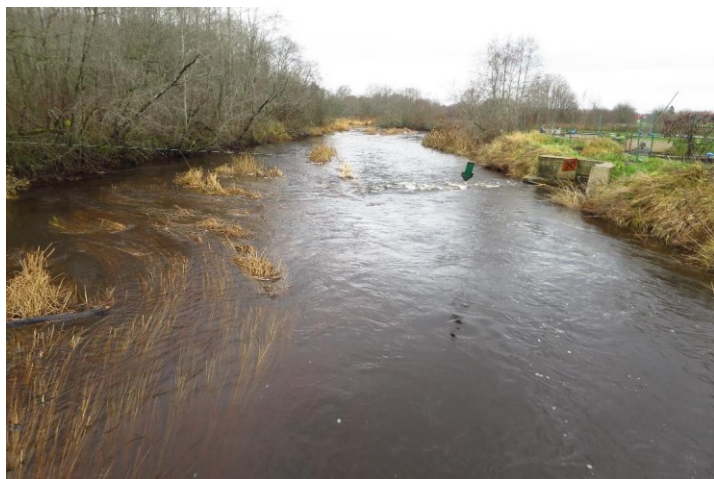
Joonis 7.2. Keila jõgi Jõgisoo Forellipüügi kõrval.

Tallinn–Pärnu maanteel olevast Jõgisoo sillast allavoolu kulgeb üle jõe kaks jalakäijate ja üks väiksem autosild ning jõe ääres asub puhke- ja toitlustusasutus Jõgisoo Forellipüük (Joonis 7.2). Jõgisoo ja Tuula külade piiril suubub jõkke Maidla jõgi. Samas on jõgi taas raskesti ligipääsetav, kulgedes esmalt heinamaade ja metsade ning seejärel põldude vahel. Jõgi on uuesti ligipääsetav alates Tuula peakraavi suubumisest 300 m ülesvoolu, kui jõe vasakule kaldale jõuab Tuula-Keila terviserada. See kulgeb jõe ääres kuni Keilani. Jõe mõlemale kaldale jäävad heinamaad. Keilas hargneb jõgi kaheks ning kahe haru vahele jääb jõesaar, millel asub heakorrastatud jalutusteede ja pinkidega park ning mõis ja linnusevaremed. Pargis on mitmeid jalakäijate sildu ja pinke. Pargist allavoolu Tallinn–Paldiski raudteesillast kuni Tallinna maanteeni kulgeb jõe vasakul kaldal jalgrada ning selles lõigus on kaks jalakäijate silda. Jõe ääres on võimalik jalutada ka jõe paremkaldal, seda lõigus parki ja Ülejõe teed ühendavast jalakäijate sillast kuni nn. uue jalakäijate sillani. Keilast põhja pool, Tallinn–Paldiski maanteel olevast Keila sillast allavoolu on jõe paremal kaldal üks suurem heakorrastamata plats ning jõe vasakule kaldale viib heinamaatee, mis kulgeb poole kilomeetri ulatuses jõe ääres. Neist allavoolu kulgeb jõgi heinamaade vahel ning on raskesti ligipääsetav. Lisaks saab jõest Lääne-Harju ja Harku valla piirijõgi ning on seda kuni Türisalu ja Keila-Joa külade piirini.

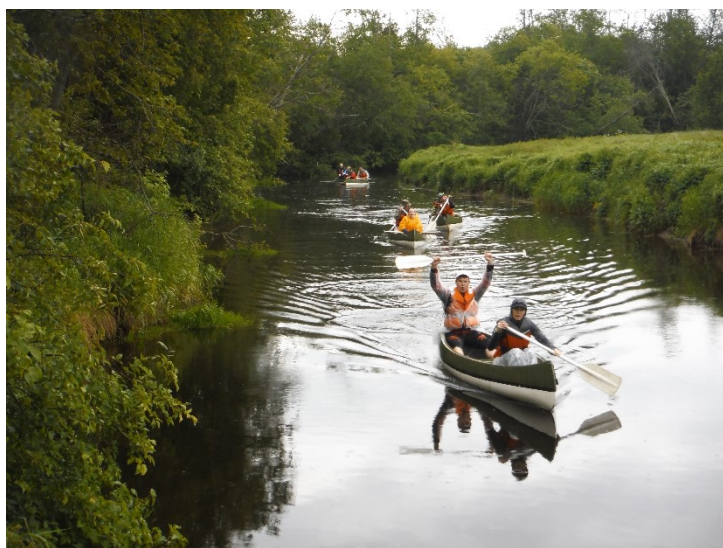
Joonis 7.4. Kanuumatk Keila jõel (Foto: Toomas Pannal).

Jõel korraldatakse uuritustest ainsana pidevalt ja aktiivselt veematku (Joonis 7.4) ning selleks on sobilik kogu Harjumaale jääv osa kuni Keila-Joani. Veematkakorraldajad, kes saadetud päringutele vastasid, andsid teada, et kasutavad matkadeks järgmisi marsruute: 360 kraadi OÜ – Kiisalt Metsanurme Metsavahi tee äärsesesse lõkkekohta; Jõgisooilt Keilasse (lõpp vahetult enne Keilat); Keilast (algus pärast Keilat luha pealt) Keila-Joale. Seiklusring OÜ – Kiisalt Jõgisooile; Jõgisooilt Keila Rehvikeskuse juurde või madala veetasemega Harjumaa muuseumi juurde; Metsanurme Aasumäe hiiepuude lõkkekoha juurest Keilasse või Jõgisooile. Kulgejate Klubi – Jõgisooilt Keila-Joani. Treehouse Estonia – EELK Laagrikeskus Talu juurest Rahula külas Jõgisooile; Jõgisooilt Keilasse; Matkajuht OÜ Karitsalt (Rapla maakonnas) Jõgisooile. OÜ Kanuumatkad on kasutanud erinevaid lõike Maidla silla (Raplamaal) ja Keila-Joa vahel.

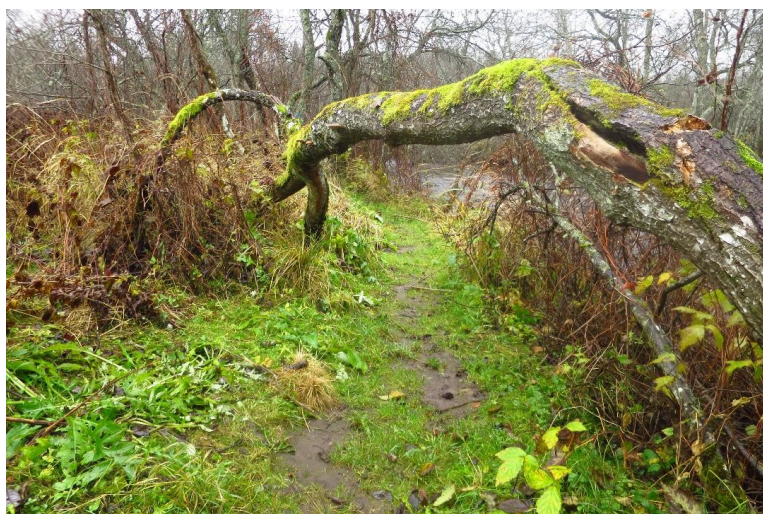
*Joonis 7.5 Lõik RMK matkatee ja Metsanurme-Üksnurme õpperaja kattuvalt osalt.*

Jõe ääres kulgeb mitmes lõigus RMK Peraküla-Aegviidu matkatee. Esimest korda jõuab matkatee jõe äärde Tuula peakraavi suubumiskohas ning kulgeb sealt 1,8 km mööda jõe vasakul kaldal asuvat Vana-Tuula teed kuni Keila Jõepargini, läbib selle ning pärast 300 m pikkust lõiku jõe paremkaldal eemaldub jõest. Mööda Vana-Tuula teed kulgeb ka Tuula-Keila matkarada ning seda pikemalt kui matkatee, kuna on jõe ääres juba enne Tuula peakraavi suuet (Lisa 5, nr. 46). RMK matkatee tuleb korraks jõe äärde Jõgisoo silla all ning ca. 5 km pikkuselt kulgeb jõe ääres Üksnurme ja Metsanurme küldes. Ca. 2,5 km kilomeetri ulatuses sellest lõigust kattub matkatee RMK Metsanurme-Üksnurme ajaloo- ja loodusõpperajaga (Joonis 7.5). Keila-Joa pargis asub RMK Keila-Joa pargi loodusrada. Pargi läbib ka Ranniku matkarada, mis jõe vasakkaldal kattub osaliselt RMK rajaga, kuid kulgeb pikemalt ka jõe paremkaldal jõe suudme suunas. Seega on uuritud jõgedest Keila jõe ääres kõige enam tähistatud matkaradu.

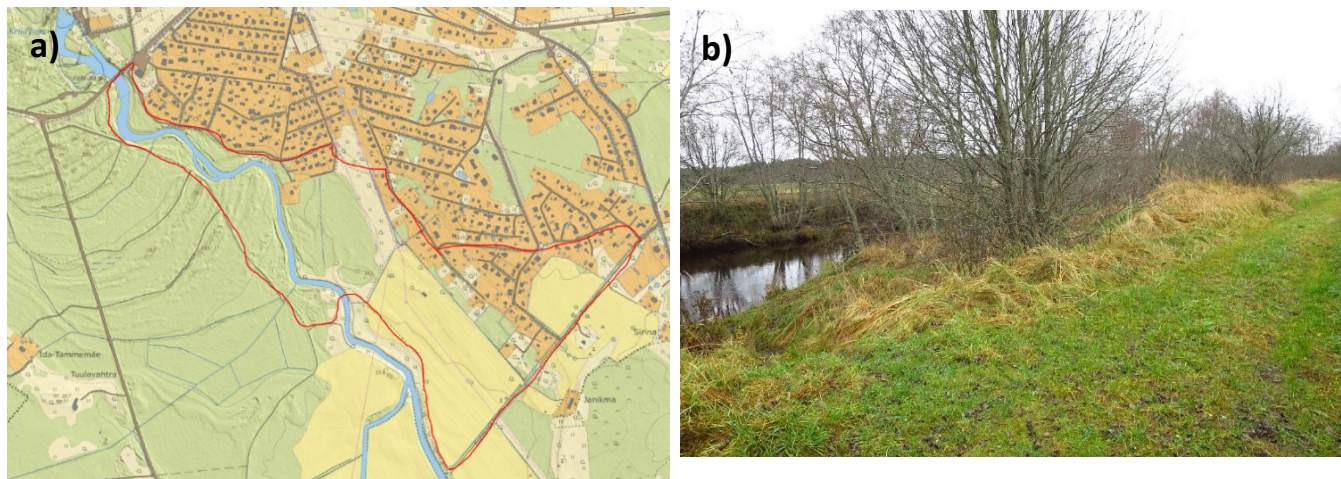
Joonis 7.6. (a) Võimalk matkaraja trass Türisalu küla ja Keila-Joa vahel; (b) vaade olemasolevale jõe kaldal kulgevale rajale Künni tee lõpus (Aluskaart: Maa-amet).

Kohti, kus olemasolevad jõe ääres kulgevad rajad võimaldaksid veel matkaradade rajamist, oluliselt rohkem ei ole. Üks võimalus, kus olemasolevate radade baasil oleks võimalik jõeäärseid matkavõimalusi arendada, on Türisalu ja Meremõisa küla ning Keila-Joa aleviku territooriumil Keila-Joa sillast ülesvoolu (Joonis 7.6). See eeldaks aga ühe uue jalakäijate silla rajamist. Rada kulgeks Künni tee lõpust mööda jõe paremkaldal olemas olevat rada kuni Uhtoru kinnistuni. Seal võiks olla sild (silla kõrguse puhul tuleks arvestada, et see ei hakkaks segama veematkajaid) ning jõe vasakkaldal jätkuks rada mööda Käesalu–Keila-Joa vana maanteed kuni Keila-Joa sillani. Paremkaldal kulgeks rada heinamaa servas ning vasakkaldal eritüübiliste metsade vahel ja lõpus hüljatud pargi ilmelises laialehiste puude koosluses. Seega oleks rada maastikuliselt vaheldusrikas. Raja väljaehitamisel tekiks Türisalu küla aiandusühistutest võimalus Keila joale jalutada läbi loodusmaastiku, mitte ainult aiandusühistu vahelt. Läbi Keila-Joa ja Türisalu aiandusühistutes olevate teede oleks võimalik rada ringikujuliselt alguspunkti tagasi suunata. See lisaks raja mitmekesisusele veel ühe mõõtme juurde.

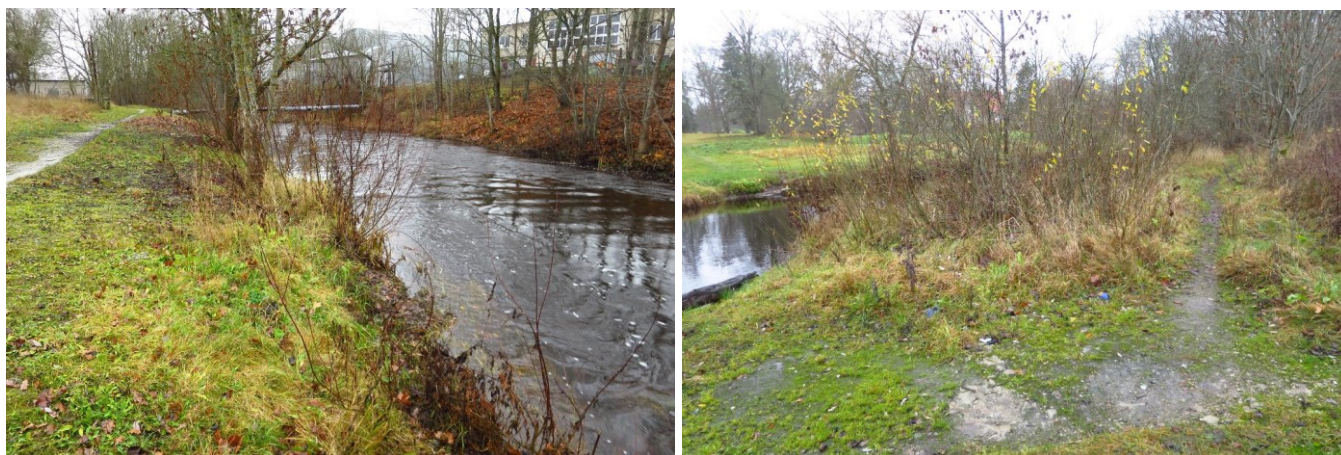
Joonis 7.7. Keila linnas on Keila jõe äärsed rajad kohati isetekkelised ja metsikud.

Keila linnas on võimalik jõe ääres jalutada Jõepargist kuni Tallinna maantee jalakäijate sillani. Jõepargis on rajad nii saarel kui jõe vasakpoolse haru vasakkaldal. Saarele ei saa küll mööda kattega jalgradu ringi peale teha nii, et jalutuskäik kulgeks ainult jõe ääres, kuna Harjumaa muuseumist põhja pool kuni Linnuse tänava sillani rada ei ole. Aga võiks olla. Jõe vasakkaldal on võimalik jalutada alates Linnuse tänava sillast, raudteesilla alt läbi (Lisa 5, nr. 65) ning kuni Tallinna maantee jalakäijate sillani (Lisa 5, nr. 66). Jõe paremkaldal saab jalutada Jõepargi jalakäijate sillast kuni uue jalakäijate sillani (Lisa 5, nr. 62–64). Sealt edasi tööstusterritooriumi tõttu läbipääsu ei ole. Kui Jõepargis asuvad rajad kõrvale jätta, siis ülejäänud on isetekkelised ja seetõttu kohati metsikud (Joonis 7.7). Seikluslikumatele isikutele meeldib kindlasti ka selliseid radu mööda jalutada, kuid nende kasutatavust suurendaks radade mõnevõrra kapitaalsem väljaehitamine ja valgustuse rajamine. See ei tähenda ilmtingimata asfalteeritud jalgrattateed, vaid Jõepargi radadega sama laiasid ja sama kattega loodussõbralikke jalgradu ning jõe poole suunatud vaatega pinke.
