Töö koostaja: Tallinna Ülikooli Ökoloogia keskus

## Loode-Eesti jõgede puhkemajanduslikul eesmärgil kasutatavuse uuring

Töö tellija: MTÜ Lääne-Harju Koostöökogu

Tallinn, oktoober 2021

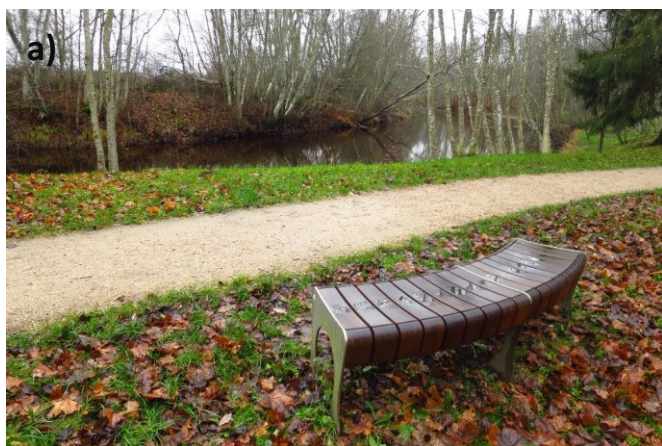
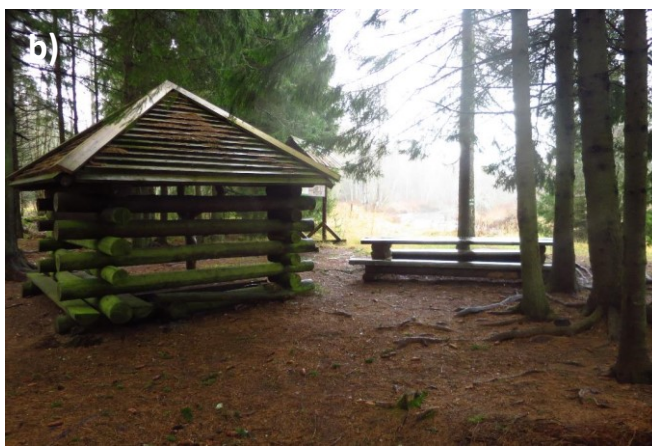
Joonis 7.10. (a) Pink jõe ääres Keila Jõepargis; (b) Metsanurme-Üksnurme õpperaja kõige põhjapoolsem lõkkekoht.

Olemasolevad taristuga puhkekohad on jõe ääres RMK Metsanurme-Üksnurme õpperaja ääres, Keila Jõepargis ja Keila-Joa mõisa pargis. Metsanurme-Üksnurme õpperaja ääres kolm kolm lõkkekohta, neist kõige lõunapoolsem, Aasumäe hiiepuude juures olev lõkkeplats (Lisa 5, nr. 19) oli 2020. aasta novembri seisuga üsna lagunenenud, kuid kaks Metsavahi tee ääres lähestikku asuvat lõkkekohta korras inventariga (Lisa 5, nr. 23, 24). Olemas olid nii varjualune, lõkkease, pingid (Joonis 7.10), kui lõunapoolsemas ka riietuskabiin ja Päästeameti veeohutuspüstak (Joonis 7.8). Keila Jõepargis on mitu pinki, millelt osadelt avaneb vaade jõele (Lisa 5, nr. 51, 53, 55, 58, 59, 60) (Joonis 7.10). Pingid on jõe ääres ka Keila-Joa mõisa pargis (Lisa 5, nr. 85–88, 92, 93, 94). Nende puhul tuleks tähelepanu juhtida asjaolule, et mõned on paigutatud küll jõe äärde, kuid seljaga jõe poole (Joonis 7.11), mistõttu nendel istudes on võimalik veemühinat küll kuulda, kuid vaadet jõele ja selle taustal olevat kõrget ürgoru veergu pole võimalik nautida.

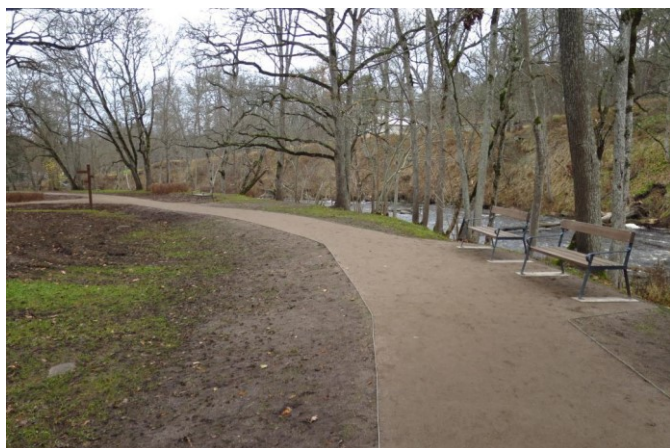
Joonis 7.11. Seljaga jõe poole suunatud pingid Keila Joa mõisa pargis.

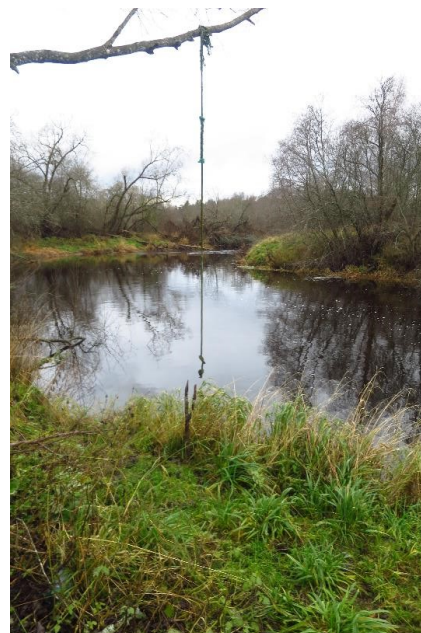
Joonis 7.11 Rippumisköis jõe kohal Roobuka külas.

Kohti, kus inimesed juba niikuinii jõe ääres aega veetmas käivad ning kuhu seetõttu jõe ääres istumise ja lõkke tegemise taristut arendada võiks, on mitmeid. Roobuka külas kulgeb raudteesillast Heki tänavani kitsas jalgrada (vt. ptk. 7.3.2. Veekogu ääres matkamine ja jalutamine). Selle ääres on paar jõeale avatud vaatega kohta (Lisa 5, nr. 8, 9), kuhu ühte on juba isetegevuse käigus paigaldatud rippumisköis (Lisa 5, nr. 8) (Joonis 7.11). Raja äärde võiks rajada vähemalt ühe piknikukoha.

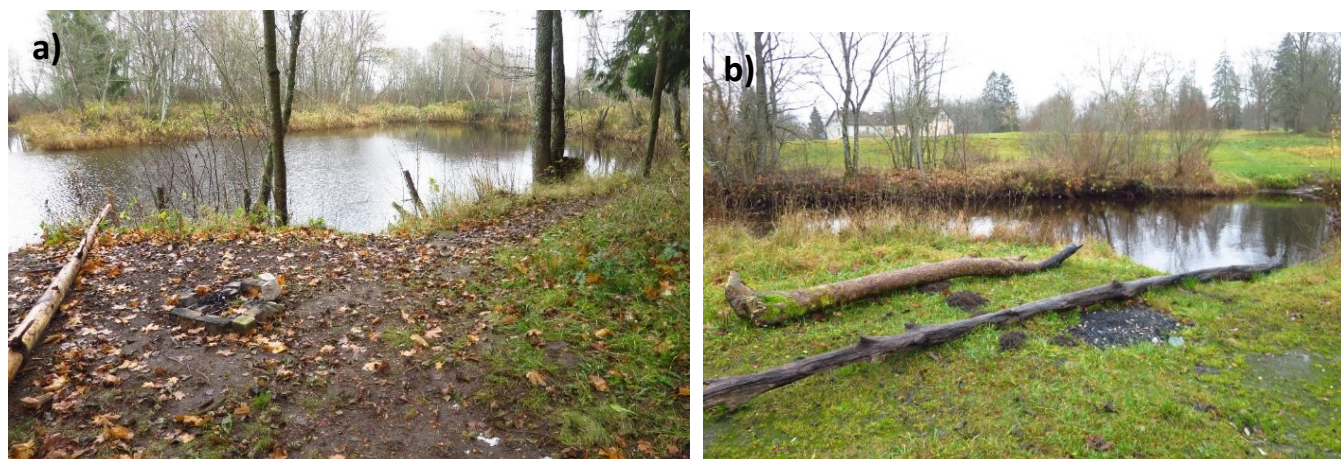
Joonis 7.13. (a) Isetekkeline lõkkekoht Tõllaaugu kõrval; (b) isetekkeline lõkkekoht Keila Jõepargi põhjapoolse jalakäijate silla kõrval.

Keila linna piiril kasutatakse ajaveetmis- ja kalapüüdmiskohana jõe soppi Tõllaauku. Selle ääres on isetekkeline lõkkekoht (Lisa 5, nr. 48) (Joonis 7.13). Sinna võiks rajada paar statsionaarset grillimisalusega lõkkekohta koos pinkidega. Lõket käiakse tegemas ka Keila Jõepargi põhjapoolse jalakäijate silla kõrval (Lisa 5, nr. 62) (Joonis 7.13). Tegemist on kena vaatega kohaga, seega sinna tasuks lõkkekoht välja ehitada.

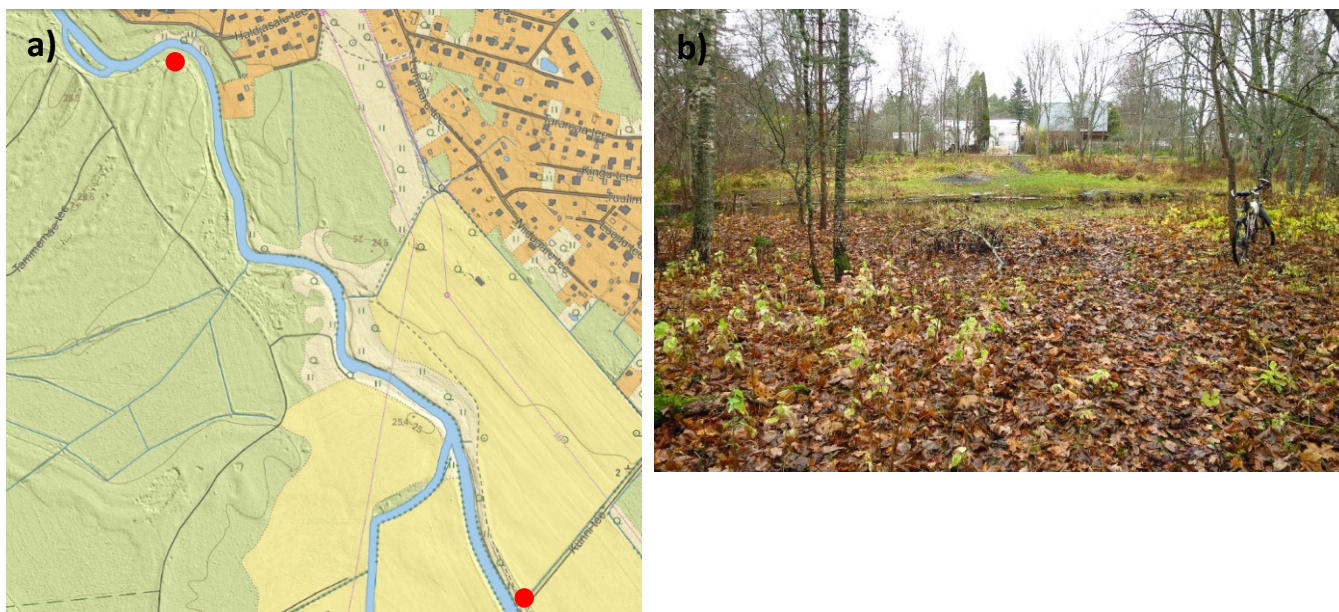
Joonis 7.14. (a) Soovituslikud puhkekohtade asukohad võimaliku Türisalu küla ja Keila-Joa vahelise matkaraja ääres; (b) põhjapoolne soovituslik puhkekoht.

Kui peaks rajatama peatükis 7.3.2 kirjeldatud matkarada Türisalu küla ja Keila-Joa vahel, oleks sellel sobilik puhkekohad rajada Künni tee lõppu (Lisa 5, nr. 71) ning Meremõisa külas jõe vasakkaldal olemasolevale kasutatavale platsile (Lisa 5, nr. 77) (Joonis 7.14).

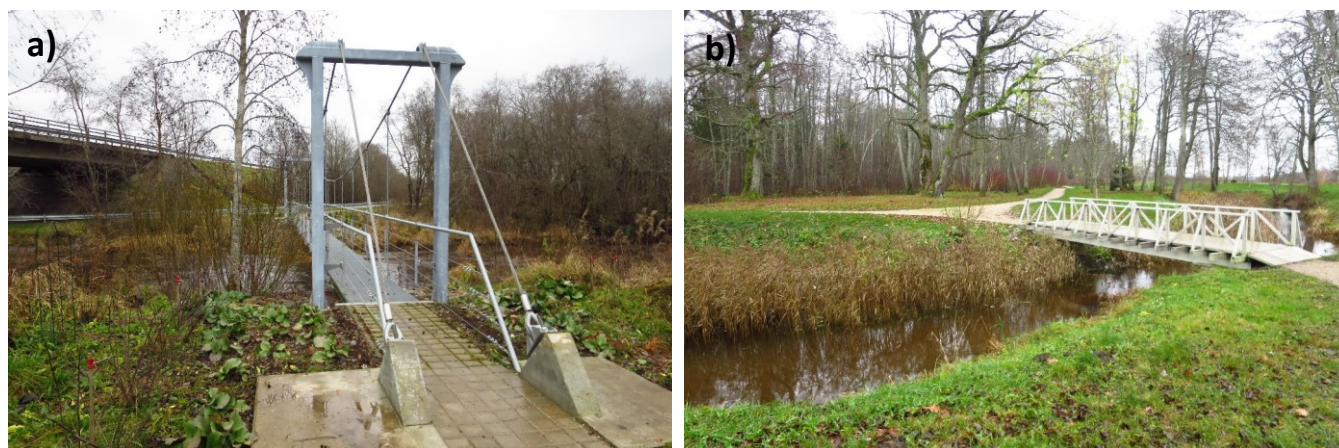
Joonis 7.15. (a) Metallist ripsild Jõgisool; (b) jalakäijate sild Keila Jõepargis.

Rekreatiivse väärtusega jalakäijate sildadeks võib jõe lugeda Kiisa silla kergliiklejatele mõeldud osa, metallist ripsilla Jõgisool (Lisa 5, nr. 42) (Joonis 7.15), Jõgisoo vana silla (Lisa 5, nr. 44), Keila Jõepargi kaks jalakäijate silda (Lisa 5, nr. 50 ja 57) (Joonis 7.15), Keila linna uue jalakäijate silla (Lisa 5, nr. 64) (Joonis 7.16), Keila Tallinna maantee lõpu jalakäijate silla (Lisa 5, nr. 66), Keila-Joa mõisa pargi ripsillad (Lisa 5, nr. 83 ja 84), Põdrasilla (Lisa 5, nr. 89) ja tinglikult Roobuka külas Ardi tee kõrval olev jalakäijate silla, mis on küll vana, aga veel tugev (Lisa 5, nr. 12) (Joonis 7.16).

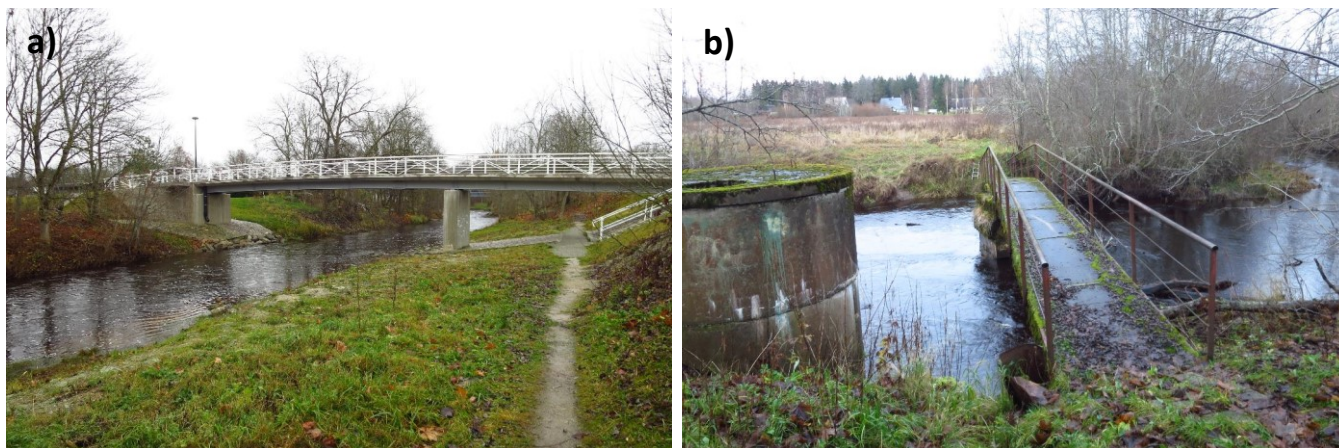
Joonis 7.16. (a) Keila linna uus jalakäijate sild; (b) jalakäijate sild Roobuka külas Ardi tee kõrval.

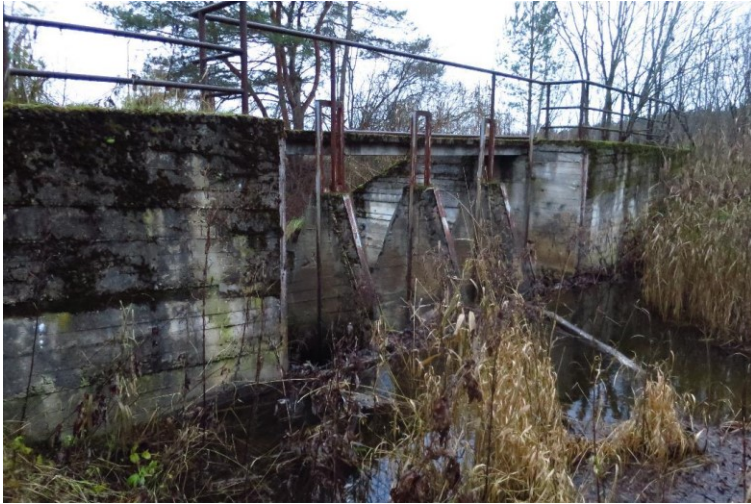
Joonis 8.2. Paisuvare Mõisahärra tee kõrval.

Keskkonnaregistri andmetel on jõel olnud vaid üks pais – Maidla veski, mis on lammutatud. Keskkonnaregistrisse on kandmata teine lammutatud pais Mõisahärra tee kõrval kulgevas lõigus (Joonis 8.2).

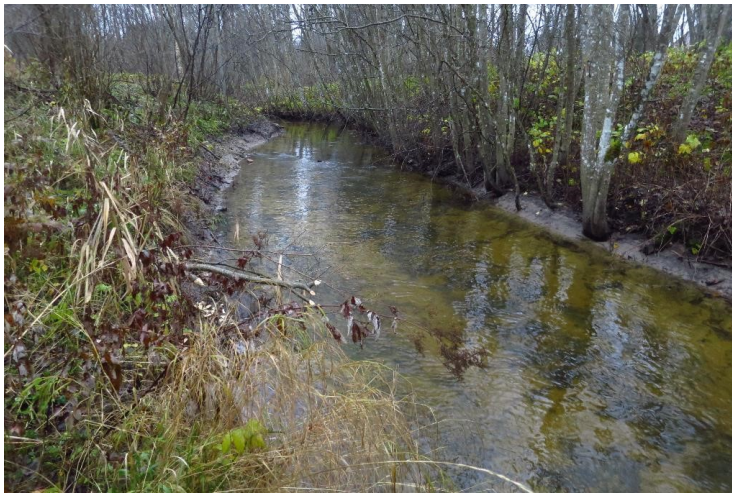
Joonis 8.3. Mõisahärra tee kõrval kulgevas lõigus voolab jõgi sirges kanalis, kuid veevool on kiire ja vesi läbipaistev.

Olemasolevaid matkaradu jõe ääres ei ole. Maidla küla lääneosast kuni Ääsmäe küla keskuseni kulgeb jõe ääres ca. 5 km pikkuselt Mõisahärä tee nime kandev kruusatee (Lisa 6, nr. 9–14). Seega on jõe ääres võimalik pikalt jalutada, kuid matkaraja potentsiaali sellel lõigul ei ole. Jõgi voolab enamiku sellest lõigust sirges kanalis ning vaid lõpuosas teeb mõningaid lookeid. Veevool iseenesest on jões küll kiire ja vesi läbipaistev (Joonis 8.3), mistõttu on see mõnevõrra atraktiivsem kui keskmine peakraav, kuid siiski on nii jõe ääres kulgev tee kui jõgi ise liialt monotoonsed, et seal matkamise oleks huvitav.

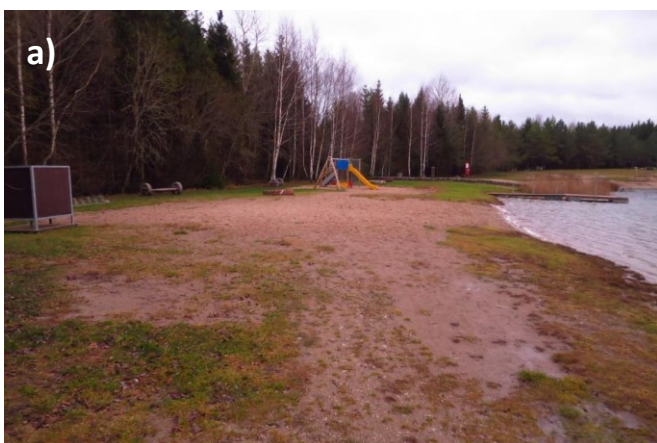
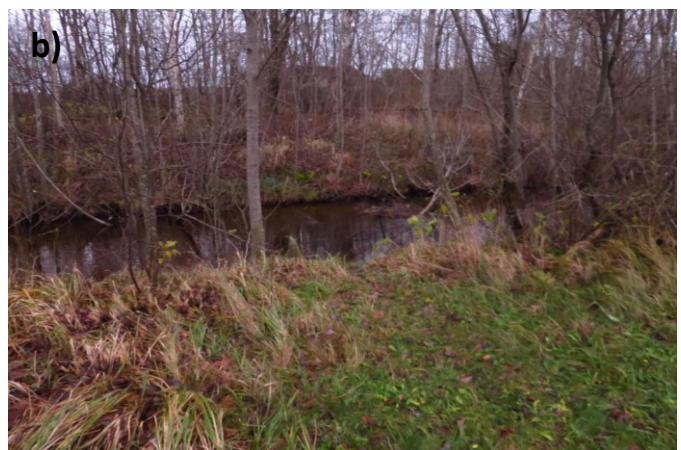
Joonis 8.4. (a) Puhkeala Maidla paisjärve ääres; (b) ainus rada puhkealalt jõe äärde.

Jõe ääres avalikke taristuga puhkekohti ei ole. Küll on mitmekülgset välja arendatud Maidla külas jõe kõrval asuv Maidla paisjärve puhkeala (Lisa 6, nr. 3). Seal on ujumissillad, lõkkekohad, grillimisalused, mänguväljakud, pingid, veeohutuse stend, riietuskabiinid, rattahoidjad, väljõuväljak (Joonis 8.4). Järve ümber olevate isetekkeliste lõkkekohtade põhjal saab järeldada, et järve puhkeotstarbeline kasutus on veel suurem, kui olemasolev taristu võimaldab. Jõgi voolab küll puhkeala kõrvalt mööda, kuid tähelepanematumale ala külastajale võib jõgi üldse märkamata jääda. Asub see lepariba ja kõrgete rohttaimede taga varjus ning alalt jõeni viib vaid üks nõrgalt sissetallatud rada (Lisa 6, nr. 4) (Joonis 8.4). Kuna tegemist on ainsa lõiguga jõest, kus seda saaks mingilgi määral puhkeotstarbiselt kasutada, siis võiks jõe äärde sisse lõigata ja niita jalgraja, et lisaks järve ääres jalutamisele ja jooksmisele tekiks võimalus jalutada või jooksuringi teha ka jõe ääres. Samuti võiks jõe äärde rajada mõne istumis-/grillimiskoha. Eesmärk oleks tekitada Maidla paisjärve kirdekaldale selline puhkeala, kus viibides on alati tajutav asumine kahe veekogu vahel. Kuigi jõgi on endale iseloomulikult sirge ka selles lõigus, tekitavad selge vesi ja kiire vool positiivset emotsiooni ning paisjärve kõrval kulgeval paarisaja meetrisel lõigul ei jõua jõe sirge olek monotoonseks muutuda.

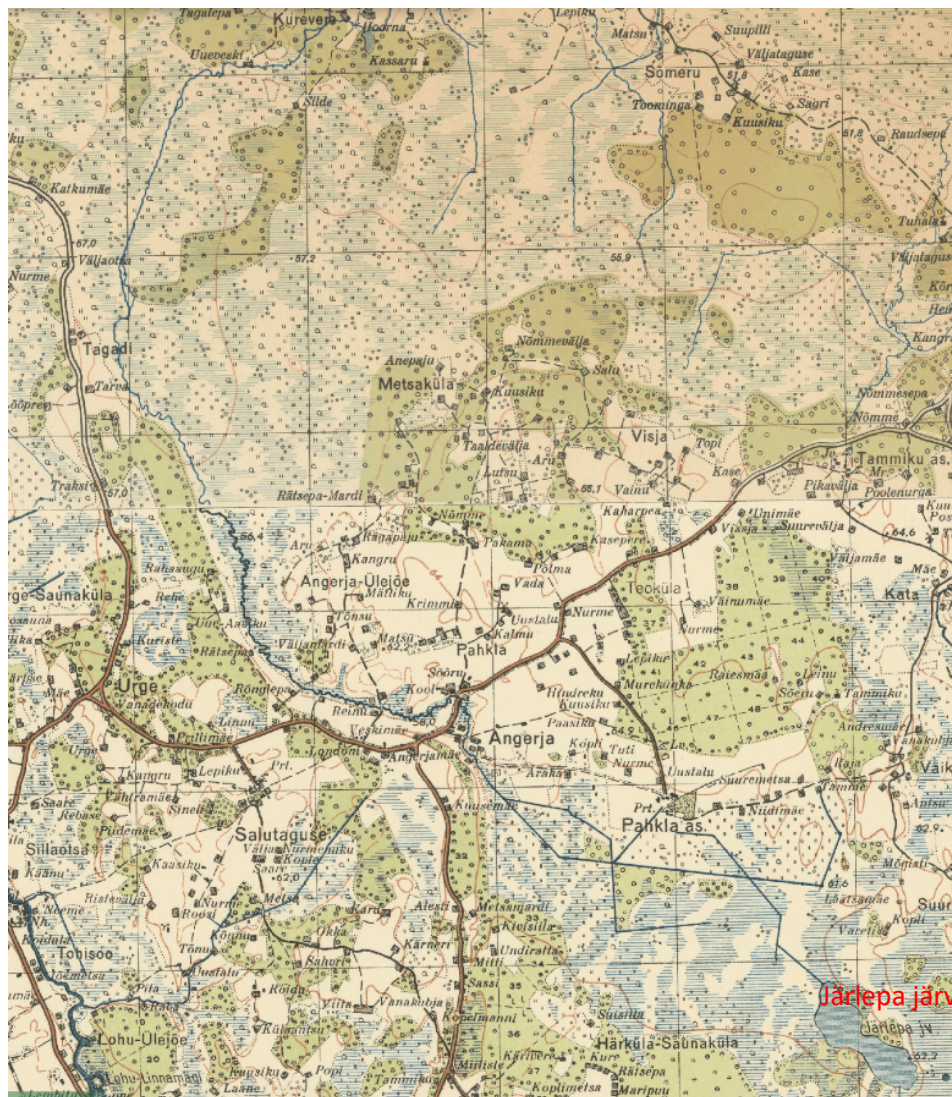
Joonis 9.2 Vääna jõe ülemjooks Eesti Vabariigi 1:50 000 topograafilisel kaardil aastatest 1935/36 (Allikas: Maaamet).

Jõe ametlik lähe Keskkonnaregistri järgi on kraavide ristumispunkt metsas Saku ja Kiili valla piirialal. Vääna jõe sängi on ajaloo jooksul korduvalt ümber kujundatud. Ajalooliselt oli jõe lähteks Rapla vallas asuv Järlepa järv, mille loodenurgast jõgi välja voolas (Joonis 9.2). Aastal 1967 suunati jõe ülemjooks Tallinna veevarustuse parandamiseks Angerja ojana Pirita jõkke (Joonis 9.3). Jõe ametlik lähe asub tänapäeval 500 m kaugusel kohast, kus jõgi kõrvale suunati.

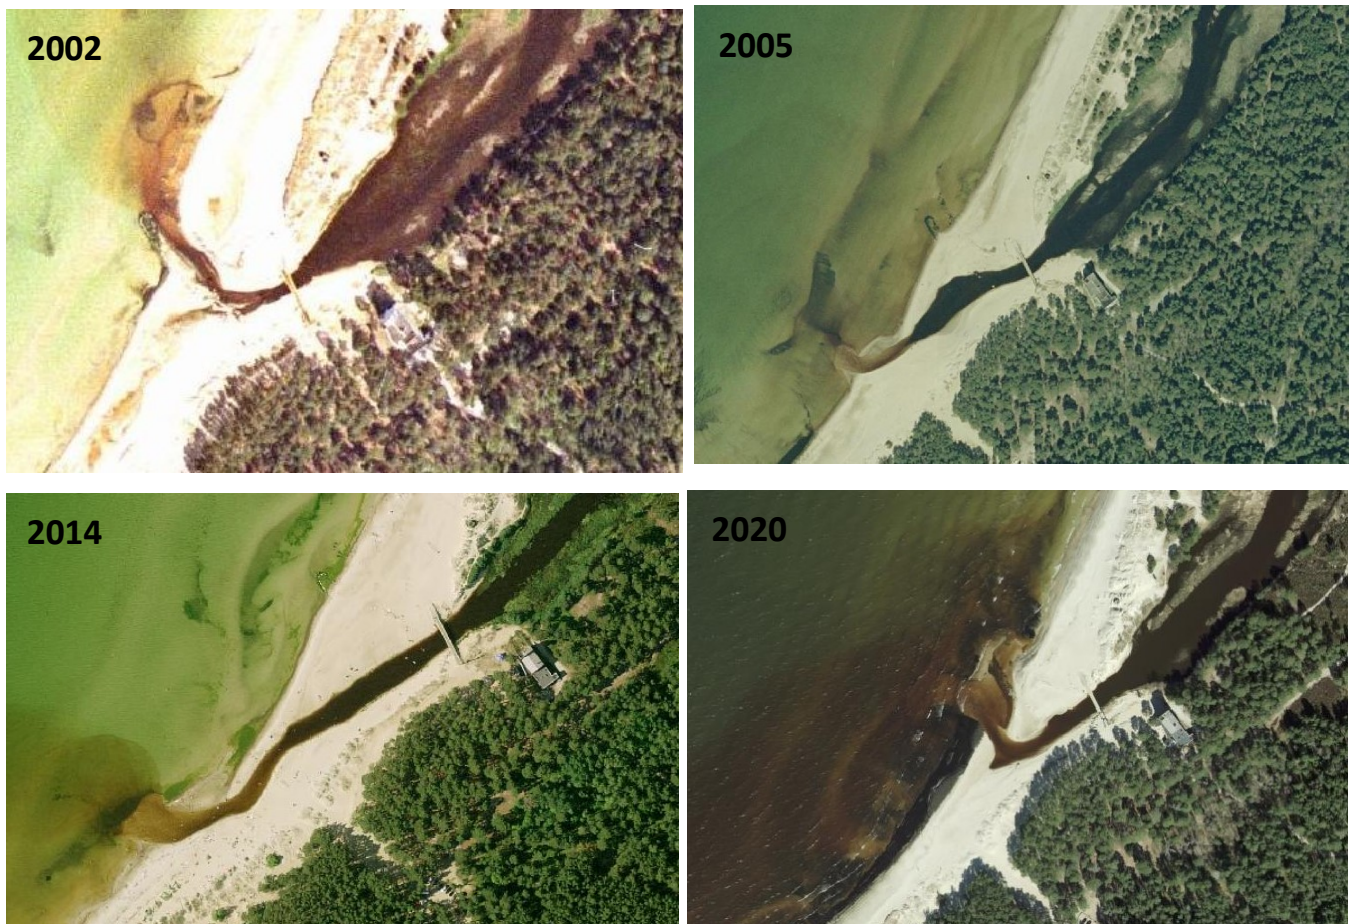
Joonis 9.5. Vääna jõe suudme asukoha muutused 2002–2020 (Allikas: Maa-amet).

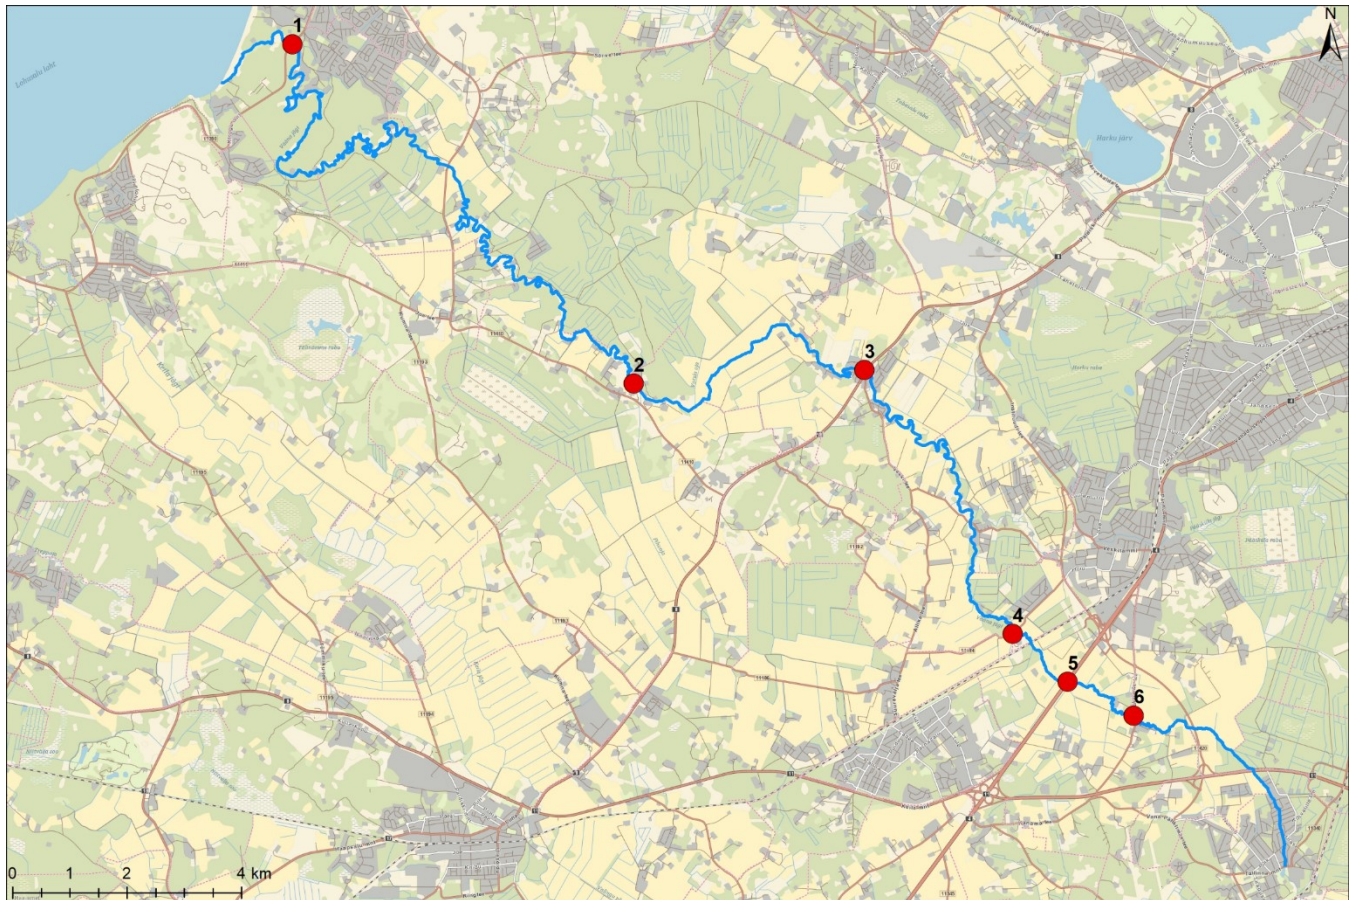
Joonis 9.6. Vääna jõe II veekogum ja seirekohad: 1 – Vääna-Jõesuu; 2 – Puukooli tee sild; 3 – Hüüru sild; 4 – Alliku sild; 5 – Topi sild; 6 – Jälgimäe sild (Aluskaart: Maa-amet).

Vee-elustikku seirati riikliku jõgede seire raames allpool Saku paisu jäävas jõelõigus viimati 2019. aastal, seda viies kohas: Tallinn–Pärnu maanteel Topi silla juures, Alliku silla juures, Hүүru silla juures, Puukooli tee silla juures Vahi külas ja Vääna-Jõesuu silla juures (Pall et al., 2020) (Joonis 9.6). Fütobentose ehk kinnitunud eluviisiga ränivetikate seisund oli Topi silla juures väga hea, mujal hea.

Suurtaimestiku seisund oli 2019. aastal Hüürus väga hea, Topi silla juures keskine, mujal hea (Pall et al., 2020). Topi silla juures oli suurtaimestiku üldkatvus 13%. Registreeriti 20 taksonit. Nii makrovetikaid kui samblaid oli 2 taksonit. Kaldaveetaimi oli 11 liiki ning veetaimi 5 liiki. Domineeris harilik pilliroog. Alliku silla juures oli suurtaimestiku üldkatvus 14% ning registreeriti 22 taksonit. Makrovetikaid esines 3 taksonit ning samblaid 2 liiki. Kaldaveetaimi loendati 13 liiki ning veetaimi 4 liiki. Domineeris eriviburvetikas *Vaucheria*, veidi ohtamalt esinesid väikeseviljane jõgitakjas ja rohevetikas *Cladophora*. Hüüru seirekohas oli taimestiku üldkatvus 78%. Kokku registreeriti 31 taksonit suurtaimi, sealhulgas 3 makrovetikataksoneit ja 2 samblaliiki. Kaldaveetaimi oli 21 ning veetaimi 5 taksonit. Ülekaalukalt domineeris harilik vesisammal. Vahi seirekohas oli taimestiku üldkatvus 79%. Kokku registreeriti 21 taksonit suurtaimi, sealhulgas kaks makrovetikataksoneit ja üks samblaliik. Kaldaveetaimi oli 14 ning veetaimi 4 liiki. Domineeris harilik luigelill, ohtralt esines harilik vesisammal. Alamjooksul Vääna-Jõesuus oli taimestiku üldkatvus 64%. Kokku registreeriti 25 taksonit suurtaimi, nende hulgas kaks makrovetikataksoneit ja kaks samblaliiki. Kaldaveetaimi oli 15 ja veetaimi 6 taksonit.

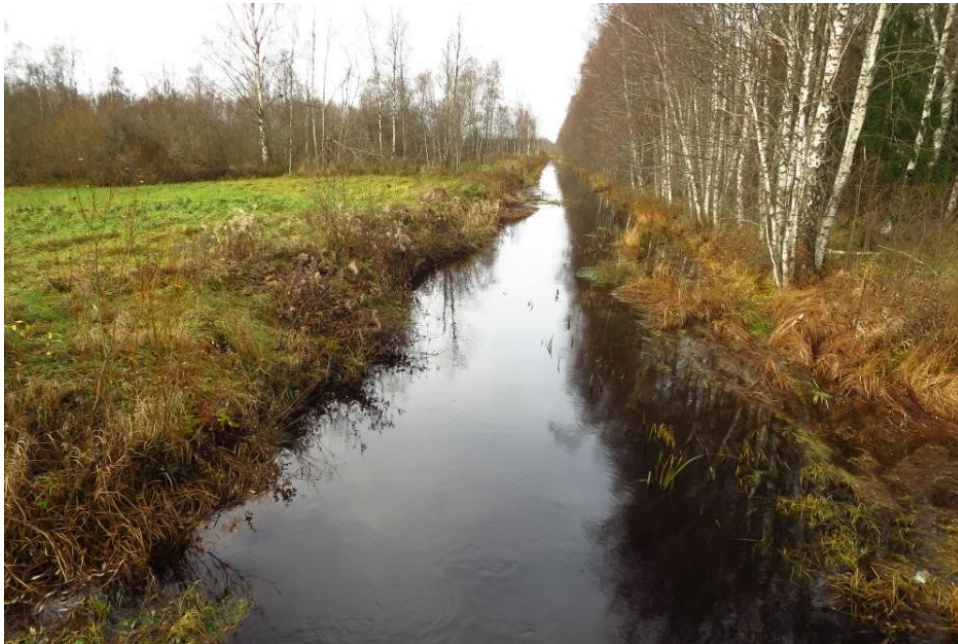
Joonis 9.8. Vääna jõgi Aasu sillast allavoolu novembris 2020.

Jõe on veematkamiseks seniajani vähe kasutatud. Veematkakorraldajatel kogutud andmete põhjal peaks jõgi olema suurveega läbitav alates Viljandi maanteest või isegi Lähtse–Paekna maanteel olevast Aasu sillast (Joonis 9.8). Madalama veetasemega perioodil jääb Sakust allavoolu olev osa liiga veevaeseks, aga sellest ülesvoolu olevas lõigus on väikese langu ning jõesängi kanalitaolise kuju tõttu piisav veesügavus suurema osa aastast.

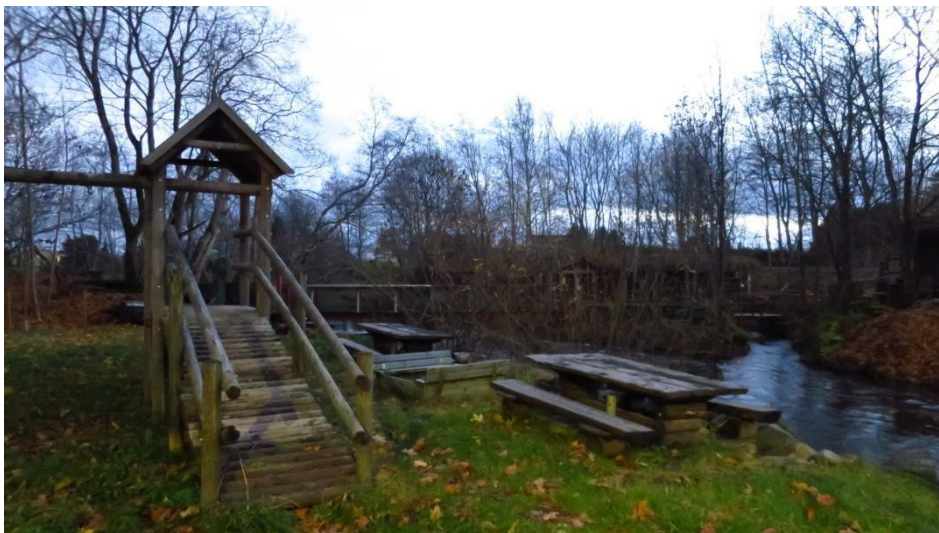
Joonis 9.9. Puhkekoht Hüüru veski juures.

Eelnevat arvesse võttes saab järeldada, et jõgi pakub võimalusi erineva taseme ja ootustega veematkahuvilistele: ülemjooksul algajatele, ülejäänud lõigus tavapärastele veematkajatele, Vahiküla joastikul ekstreemspordihuvilistele ja jõe suudmes tänapäeva mõttes veel alternatiivsetest veematkaviisidest huvitatutele. Jõe kasutatavust piiravaks peamiseks probleemiks Sakust allavoolu on suur jõele langenud puude ja kogunenud risu hulk. Seega jõe veematkavuse parandamiseks tuleks esmalt tagada paatidele mugav läbipääs. Sakust allavoolu jääb jõele üle kümne silla, mille juures saaks paate sisse lasta või välja võtta, mistõttu neid eraldi loetleda ei ole otstarbekas. Puhkekohti veematkajatele võiks rajada näiteks Tännassilma külla Murimäe tee äärde (Lisa 7, nr. 25), Padula raudteepeatuse juures oleva jalakäijate silla juurde (Lisa 7, nr. 27), Alliku küla Kotka tee jalakäijate silla juurde (Lisa 7, nr. 29) ja Vahi küla Puukooli tee silla juurde (Lisa 7, nr. 42). Vahiküla joastikust allavoolu on metsamassiivis looduslike ja logistiliste olude poolest puhkekohtadeks sobivaid paiku nii palju, et loetelu nendest läheks ebamõistlikult pikaks. Pigem sõltub konkreetsete kohtade valik sellest, kus on võimalik maaomanikuga kokkuleppele saada. Hüüru veski juures on veematkajatele sobilik puhkekoht iseenesest juba olemas (Lisa 7, nr. 36) (Joonis 9.9), puudu on ainult ujuvsild mugavamaks veest välja tulekuks või vetteminekuks.

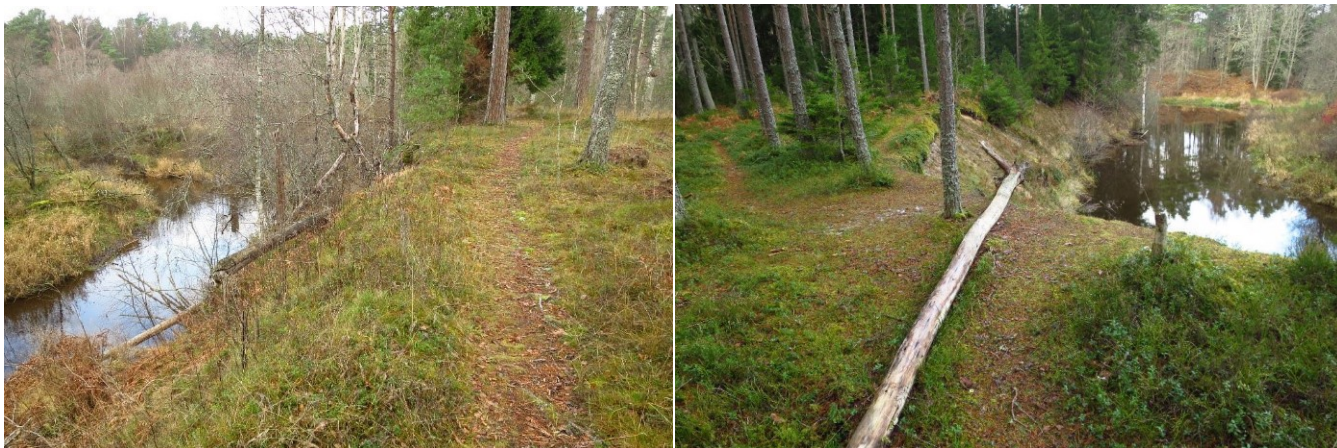
Joonis 9.13. Jõe vasakkaldal kulgevad olemasolevad jalgrajad, millelt avanevad kaunid vaated jõele.

Teine ja veelgi pikem jõe kauneid vaateid pakkuv metsane matkarada oleks võimalik rajada jõe suudmelõigule Vaila, Naage ja Vääna-Jõesuu külla. Alates Vaila küla Jõeneeme teest kuni jõe suudmeni on kord jõest veidi kaugemal, kord veidi lähemal võimalik jõe vasakkaldal matkata kuni jõe suudmeni, s.o. 8 km (Lisa 7, nr. 58–79). Valdavalt on tegemist jalgradade (Joonis 9.13) või metsateedega, lühikestes lõikudes autoteena kasutatava Jahilossi teega. Rada on võimalik läbida ka maastikurattaga. Jõe paremkaldalgi on võimalik teha 8 km rännak, kuigi seal tuleb vasakkaldast rohkem liikuda jõest eemal ja ka Vääna-Jõesuu elamute vahel (Lisa 7, nr. 81–91). Kui kummalgi kaldal oleva raja sisemaapoolsesse otsa Hiie tee 75 kinnistule saaks ehitada jalakäijate silla (suudmes on sild olemas), oleks võimalik rajada lausa 16 km pikkune matkatee, millel oma pikkuse tõttu oleks tõenäoliselt rohkem kasutajaid rattamatkajate hulgas (Joonis 9.14). Pühapäevajalutajatele võimaldaks raja jõukohaseks muuta veel mõni lisasild. Maastikul olevate märkide järgi kasutatakse eelkõige seda vasakkaldal olevat lõiku ka praegu. Üle ühe rajal oleva kraavi on ehitatud purre ning leidub mitmeid isetekkelisi lõkkekohti (Joonis 9.15). Kõigist uuringujõgedest on kirjeldatud lõigu puhul tegemist pikima juba praegu katkematult jõeäärses loodusmaastikus kulgeva rajaga.

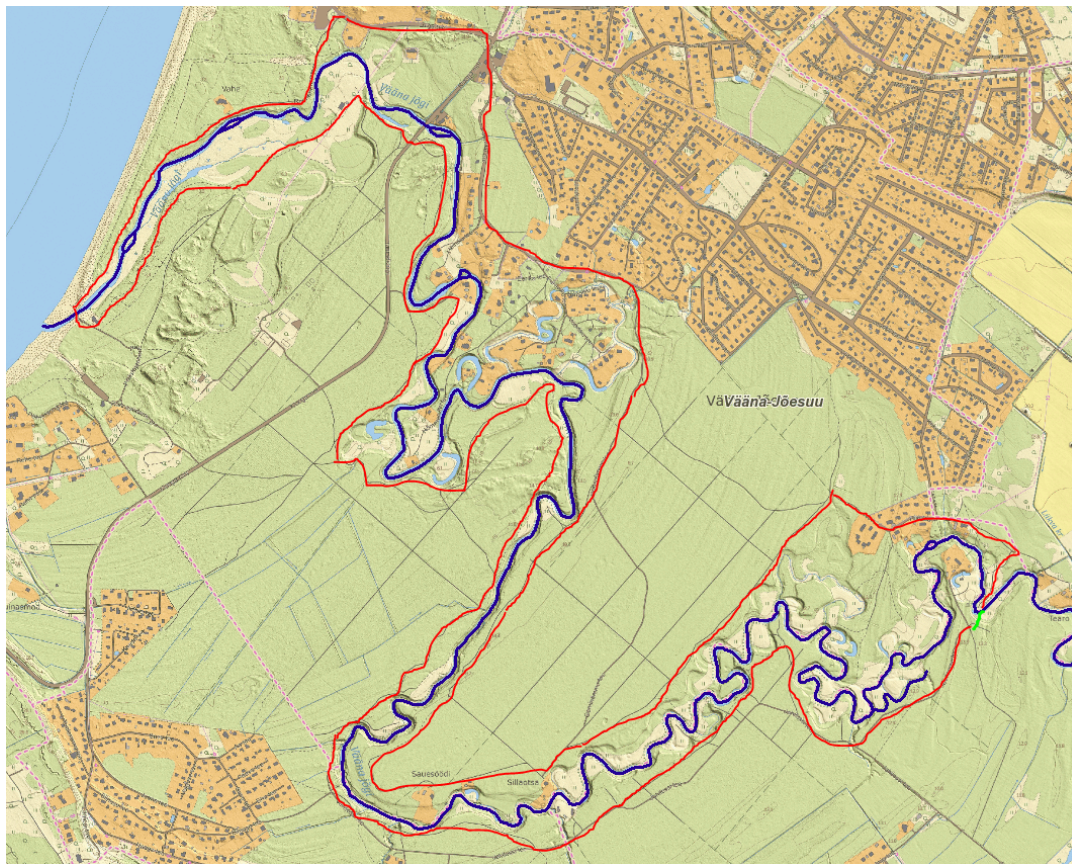
Joonis 9.14. Jõe alamjooksul kulgeb nii vasakul kui paremal kaldal katkematu rada (punane), mille oleks võimalik Hiie tee 75 kinnistule rajatava jalakäijate sillaga (roheline) võimalik siduda 16 km pikkuseks matkateeks.

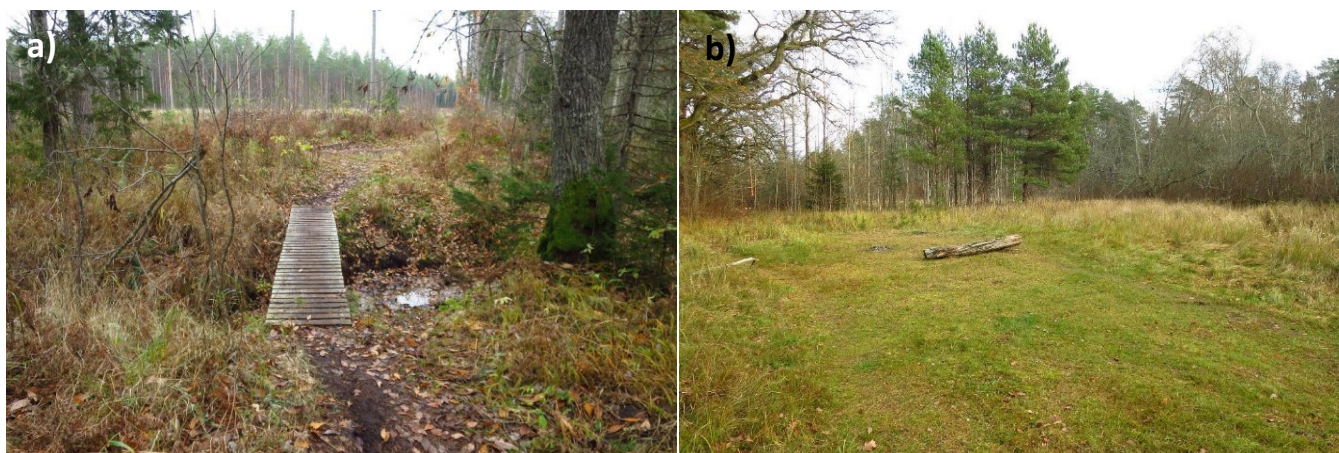
Joonis 9.15. Jõe vasakkaldal on juba praegu märke raja puhkeotstarbelisest kasutusest. (a) Üle ühe kraavi on rajatud purre ja (b) leidub isetekkelisi lõkkekohti.

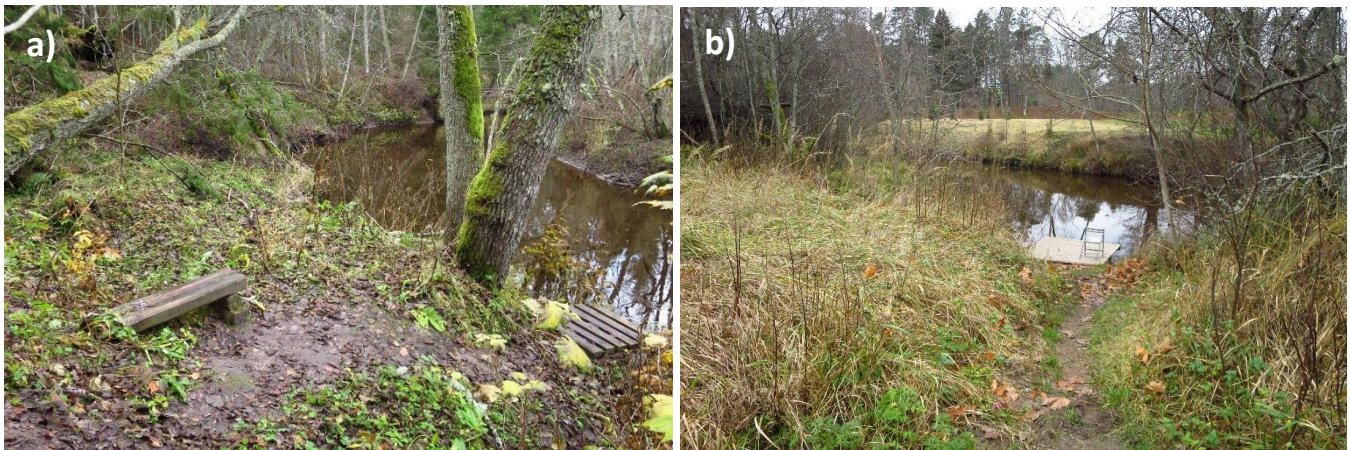
Joonis 9.16. (a) Vääna Jahilossist allavoolu on jõe vasakkaldal väike pink ja lühike ujumissild; (b) Hiie tee 75 kinnistul on jõe paremkaldal suurem ujumissild ja redel vetteminekuks.

Omavalitsused, millest jõgi läbi voolab, ei andnud teada, et jõe ääres oleks supluskohti, mida kohalikud kasutavad. Korraliku taristuga supluskohti ei õnnestunud tuvastada ka välivaatluste käigus. Samas leiti jõe alamjooksul kaks improviseeritud vahenditest ehitatud vetteminemiskohta. Üks nendest asub jõe vasakkaldal Jahilossi tee kõrval mõnisada meetrit Vääna Jahilossist allavoolu, kus jõe kaldaastangust viib alla redel ning jõe kaldal on väike pink ja lühike ujumissild (Lisa 7, nr. 65) (Joonis 9.16). Tõenäoliselt teavad ja kasutavad seda kohta ainult vähesed ümberkaudsed elanikud ning nad soovivad, et koht jääks peidetuks ja privaatseks. Seetõttu mingit täiendavat arendust pole seal vaja ette võtta. Mõnevõrra kapitaalsem rajatis asub jõe paremkaldal Hiie tee 75 kinnistul (Lisa 7, nr. 91), kus jõe poolsaarel on vee kohal platvorm ning sellelt redel vetteminemiseks (Joonis 9.16). Kindlate andmete puudumisel võib oletada, et selle kasutajaskond on laiem kui eelnevalt kirjeldatud supluskoht – selle lähedal asuvad arvukad Vääna-Jõesuu suvilad. Kui see nii on, siis tasuks sinna taristu arendamisena paigaldada vähemalt Päästeameti veeohutusstend. Supluskohana saab arvestada ka jõe suuet (Lisa 7, nr. 80), kuna see asub tuntud Vääna-Jõesuu rannas. Arendustegevused just jõe suudmes suplusvõimaluste arendamiseks pole vajalikud. Mere asemel enda aeg-ajalt jõesuudmesse kastmine on üks lisavõimalus tavalistele rannakasutusviisidele ning selle populaarsemaks muutmist toetab üldine mitmekesise taristu väljaehitamine ja teenuste pakkumine Vääna-Jõesuu rannas.

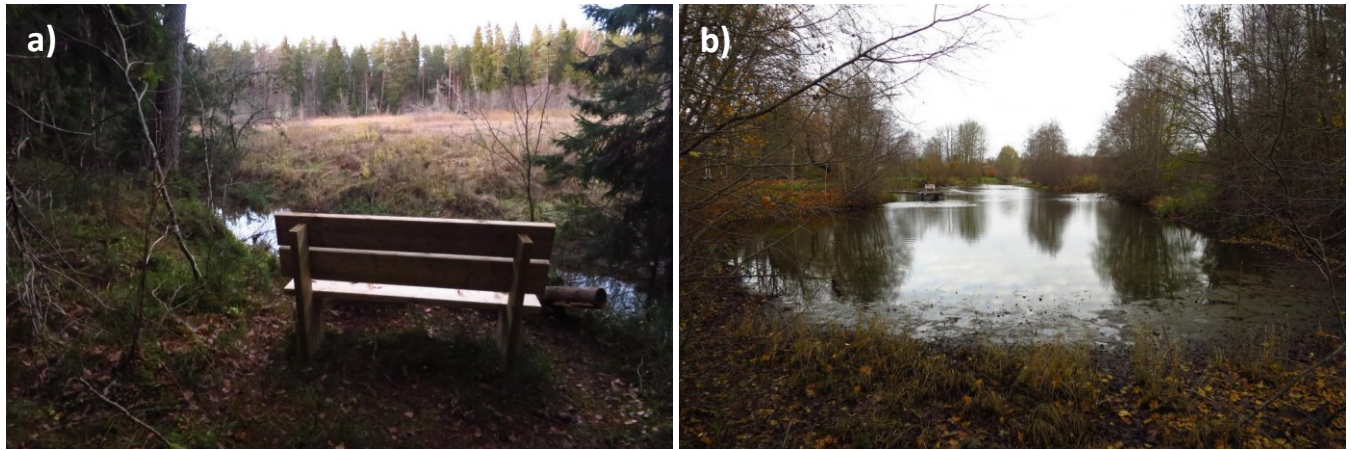
Joonis 9.17. (a) Pink Vahi külas jõe vasakkaldal metsatee ääres; (b) Paekna paisjärv.

Olemasolevad taristuga puhkekohad on jõe ääres Sakus. Saku mõisa pargis on jõe ja sellest paisutatud tiigi ääres mitmeid pinke (Lisa 7, nr. 14). Pingid on jõe kaldal ka Saku sillast allavoolu jõest vasakul (Lisa 7, nr. 17) ning Kanarbiku tänava otsas jõest paremal (Lisa 7, nr. 20). Pink, millelt näeb jõge, on Padula raudteejaama juures oleva kergliiklustee silla kõrval (Lisa 7, nr. 27) ning Kotka teel oleva jalakäijate silla kõrval (Lisa 7, nr. 28) (Joonis 9.19). Hüürus on taristuga puhkekohad mõlemal pool maanteed. Maanteest lõuna pool on kolm pinklauda ja laste liumägi (Lisa 7, nr. 36), maanteest põhja pool kaks katusega pinklauda (Lisa 7, nr. 37). Pink on ka jõe vasakkaldal Vahi külas metsatee ääres (Lisa 7, nr. 54) (Joonis 9.17). Ühtegi ametlikku lõkkekohta jõe ääres ei ole.

Alustades jõe ülemjooksust, võiks teoreetiliselt olla esimesena puhkekoha potentsiaal Paekna paisjärve ääres (Lisa 7, nr. 3) (Joonis 9.17). Seal on niidetud platsil Nabala-Paekna matkaraja infotahvel, aga hingetõmbamiseks taristut mitte. Kuna selle niidetud platsi ümber on järve läänekaldal mitmed eramud, pole avaliku puhkekoha rajamine sinna ilmselt teostatav. Järve idaküljel majad valdavalt puuduvad, kuid ligipääs sinna on probleemne, kuna selleks tuleks läbida eramajade hoove.

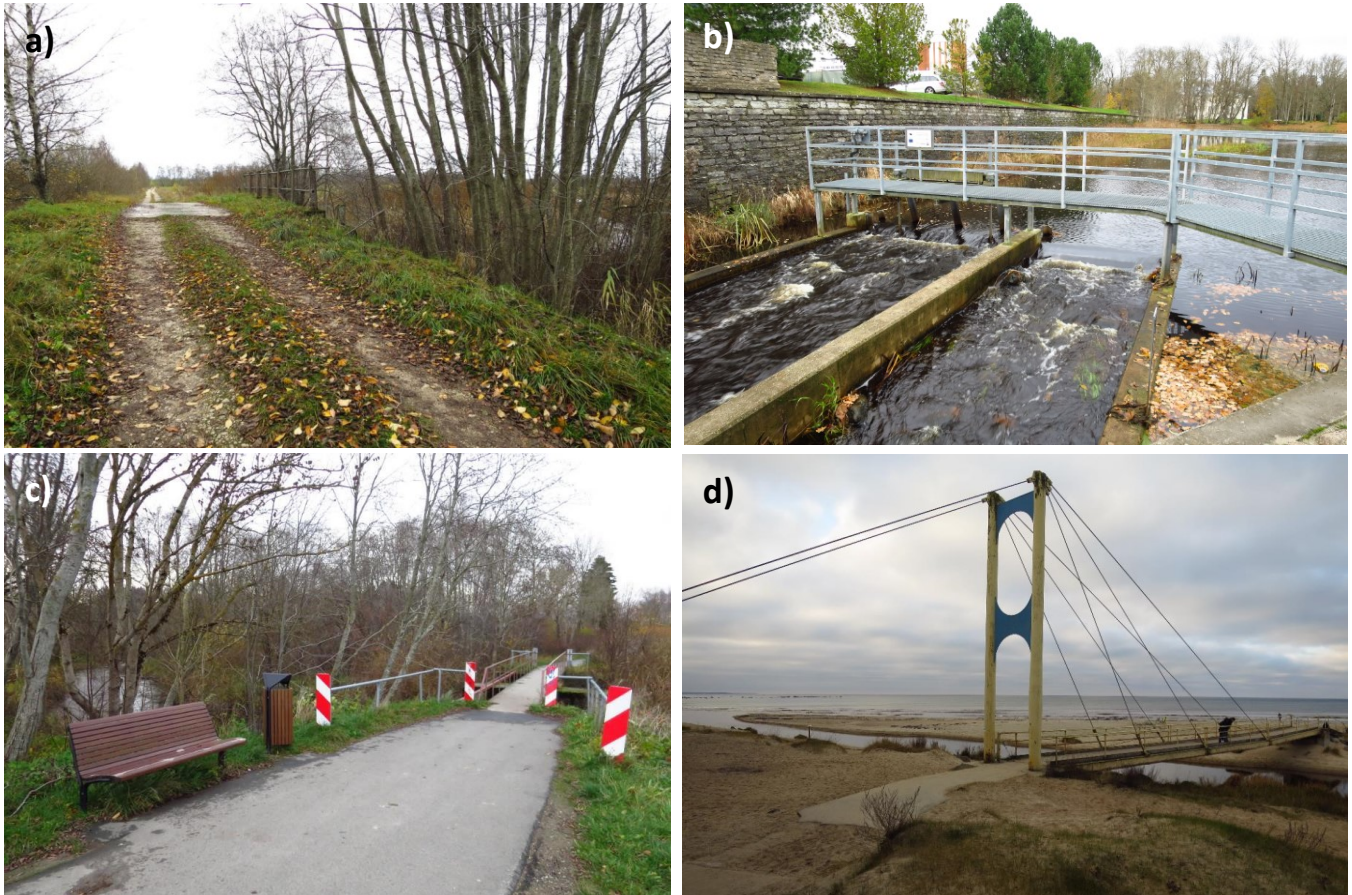
Joonis 9.19. Saunasilla tee sild (a); metallist platvorm Saku mõisa tiigi väljavoolu kohal (b); Kotka tee jalakäijate sild (c); jalakäijate sild jõe suudmes (d).

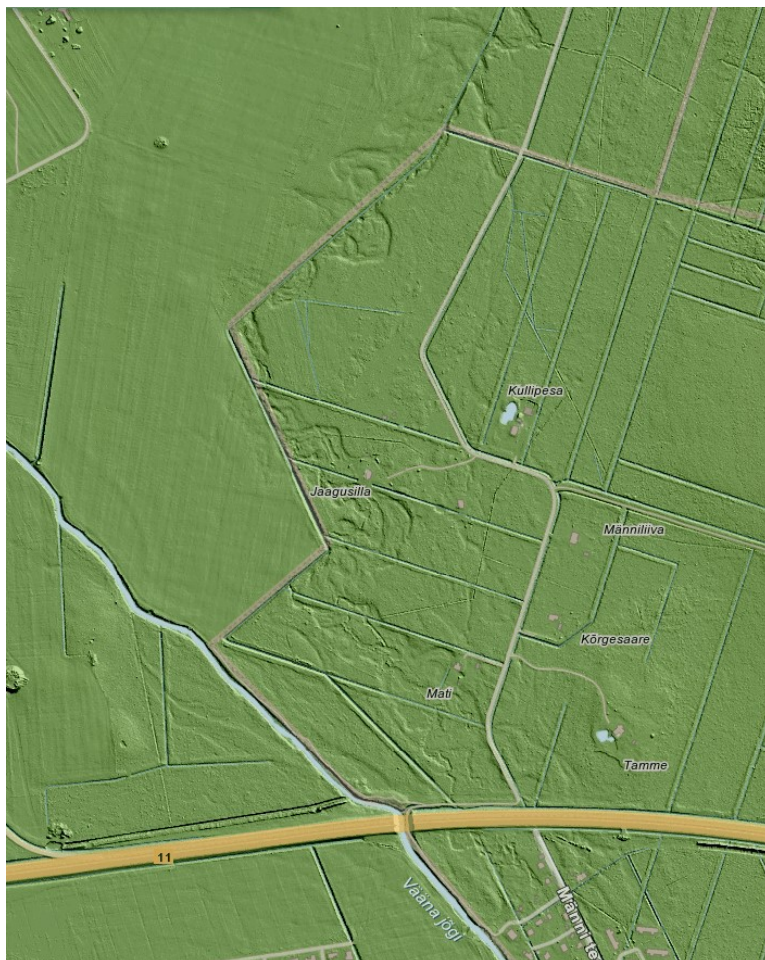
Joonis 10.5. Jõe kunagised looked eristuvad reljeefivarjutuskaardil Tallinna ringtee ja Tännasilma küla keskuse vahelisel alal endiselt (Allikas: Maa-amet).

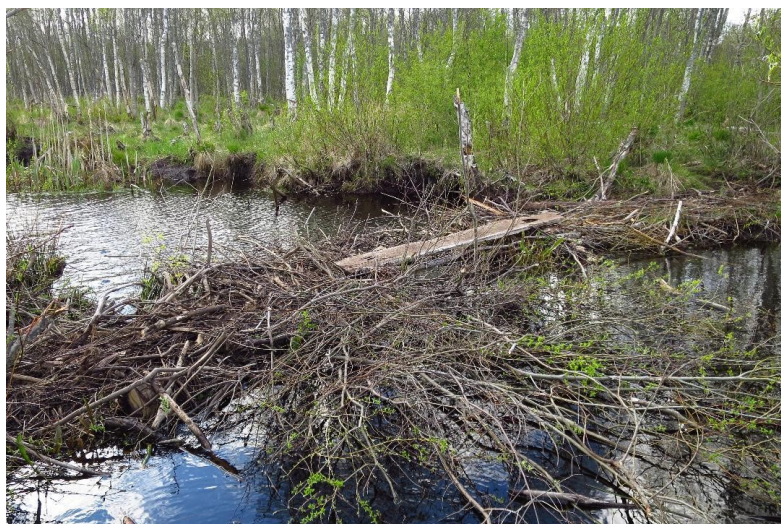
Joonis 10.8. Soovitatavas silla asukohas on koprapaisule laotatud jõe ületamiseks lauad.

Selle võimaliku jõe ääres kulgeva raja kõige kirdepoolsemasse punkti tuleks, olenemata raja väljaehitamisest, rajada jalakäijate sild (Joonis 10.7). Praegu puudub võimalus ületada jõge Tallinna ja Saku valla piirialale jäävas lõigus, mistõttu on ühendamata Tallinna poole jääv puhkemets ja Saku valla poole jääv samuti puhkeväärtusega rabametsa ala. Selle vajaduse olemasolu iseloomustavad jõe kõige põhjapoolsemas punktis koprapaisule laotatud lauad, mille kaudu inimesed jõge ületavad (Joonis 10.8). Kuna antud kohta viib kummaltki poolt tee, mis küll jõe paremkaldal on kõrgvee ajal üle ujutatud, on see sobilikuks kohaks jõe kahe kalda vahel ühenduse loomiseks. Lisaks sillale tuleks tõsta põhja poolse tee pinda jõe lähedases lõigus, et see oleks ka kõrgvee ajal kuiva jalaga läbitav.

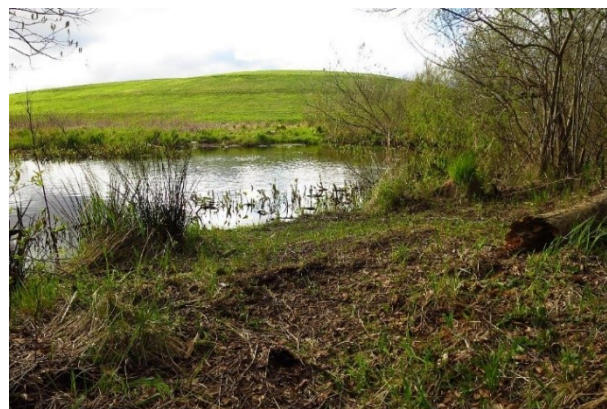
Joonis 10.10. Isetekkeline lõkkekoht jõe ääres Pääsküla prügilal vastaskaldal.

Jõe ülemjooksul, Pääsküla raba piires jõe ääres taristuga puhkekohti ei ole. Isetekkeline lõkkekoht on Pääsküla prügilal vastaskaldal (Lisa 8, nr. 6) (Joonis 10.10). Tegemist on atraktiivse metsas asuva paigaga, kus jõgi on looduslikult looklev ja avaneb ainulaadne vaade helerohelisele prügilale. Seega oleks koht sobilik taristuga puhkekoha väljaehitamiseks. Seda ka juhul, kui kohta ei seota ühegi matkarajaga, kuna olemas on ligipääs mööda metsateed ning lähipiirkonnas elavate inimeste ehk potentsiaalsete külastajate arv on suur.

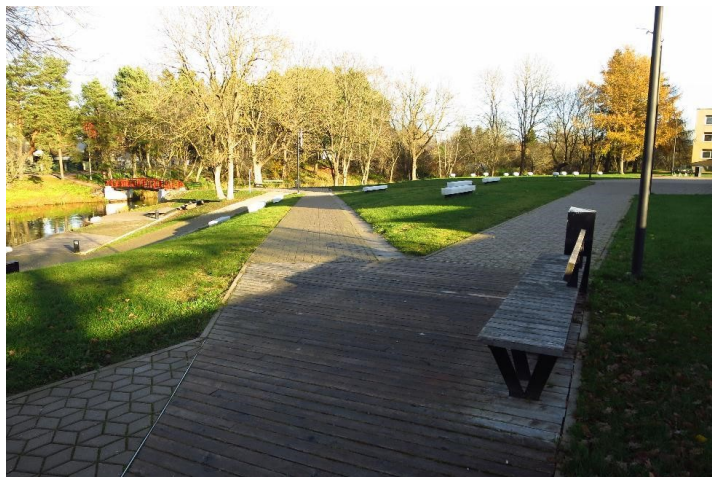
*Joonis 10.11. Teemanti park jõe vasakkaldal.*

Laagri, Tallinna ja Allika küla piires on jõe äärde jalutusradade ja kergliiklusteede kõrvale paigaldatud mitmeid pinke ning Laagri alevikus on välja ehitatud kaks puhkeala Teemandi (Joonis 10.11) ja Jõekääru park. Teemandi pargis on jõe kaldale rajatud platvorm, millel on võimalik korraldada kontserte (Lisa 8, nr. 16). Jõekääru pargis on lisaks pinkidele ja laudadele grillimiskohad, mänguväljak, skate-park ja minispordiväljak (Lisa 8, nr. 20, 21). Seega on võimalik jõe ääres tegeleda erinevate passiivse ja aktiivse puhkuse veetmise viisidega ning võib väita, et jõe keskjooksul on jõeäärsete võimalike puhkekohtade potentsiaal hästi realiseeritud. Ainsana võib tuua välja, et Allika külas oleva kergliiklustee ääres on mõned pingid paigutatud selliselt, et nendel istudes ei ole jõge tegelikult näha (Lisa 8, nr. 24, 25) ning vooluveekogu vaatlemisest saada võib emotsioon jääb poolikuks.
